Anlage – Zusammenfassende Dokumentation gemäß Route

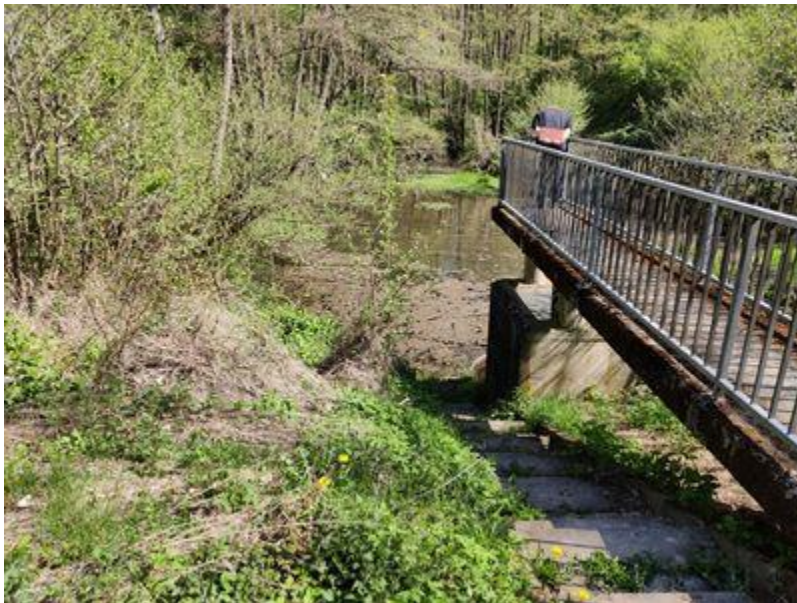
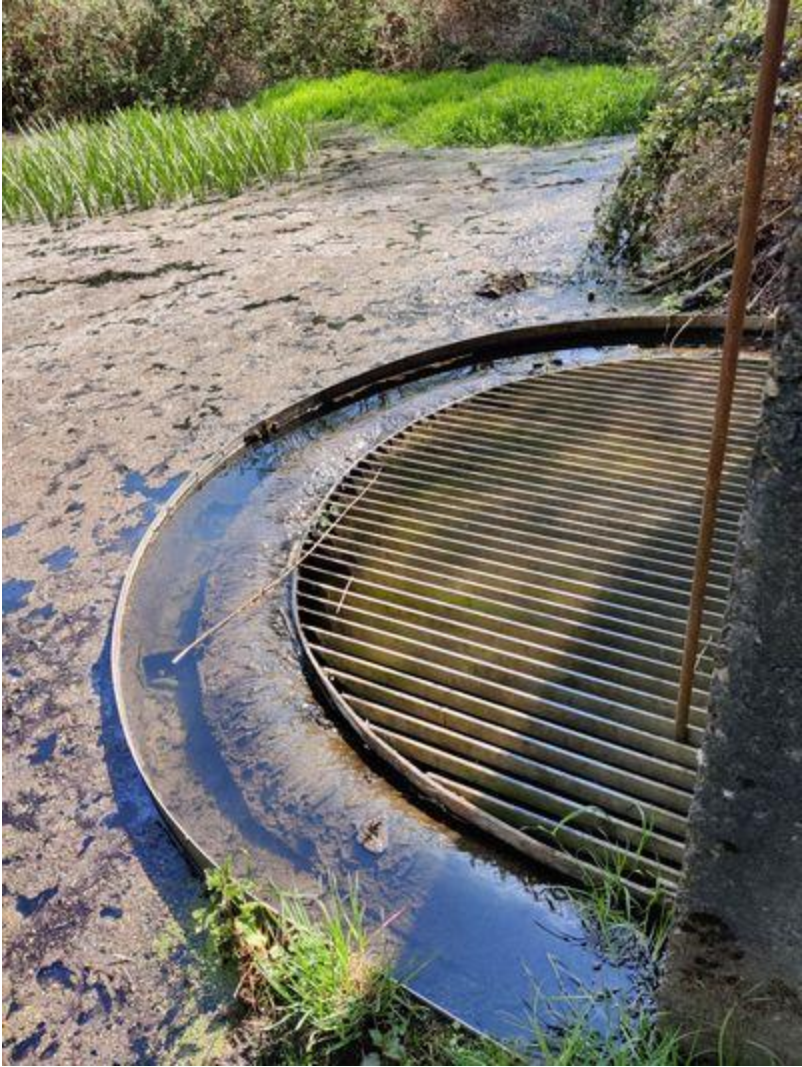
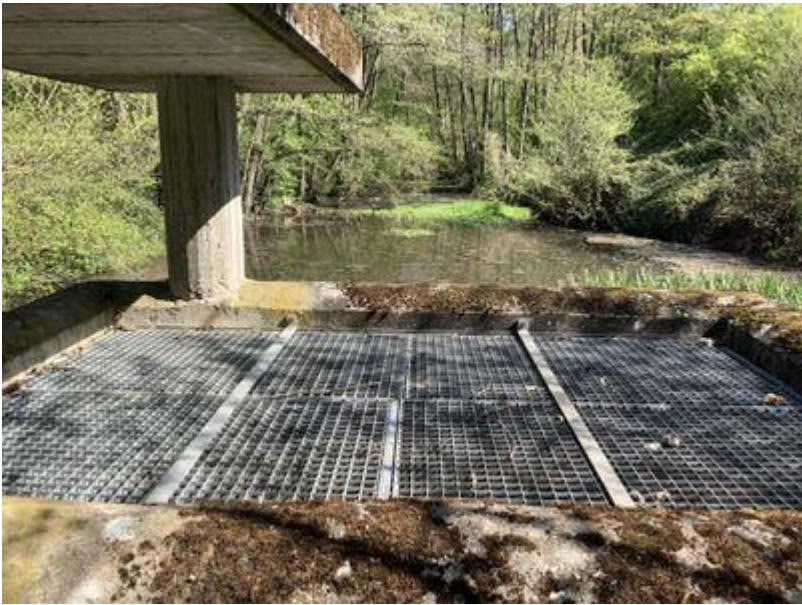
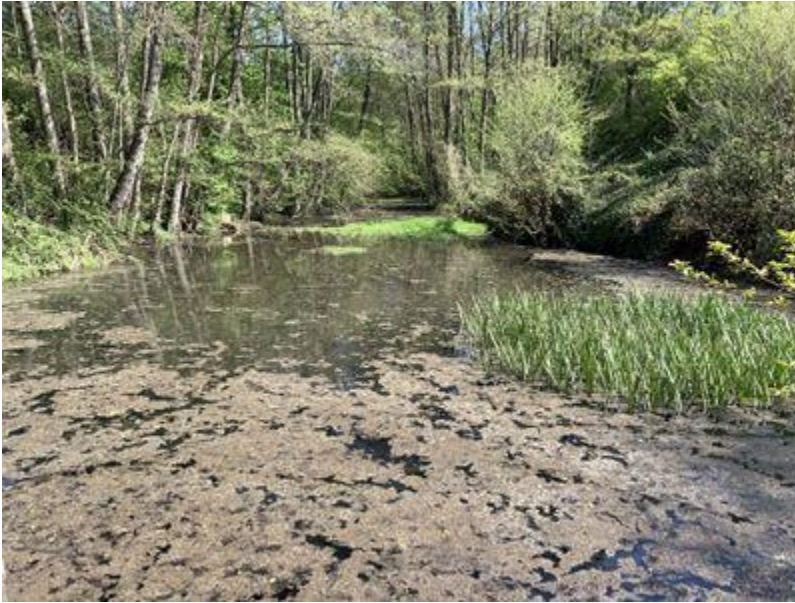
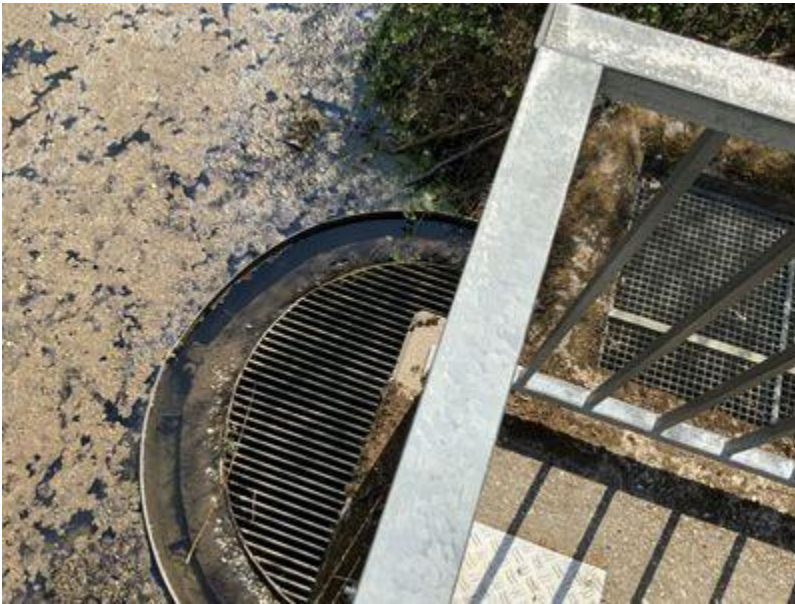
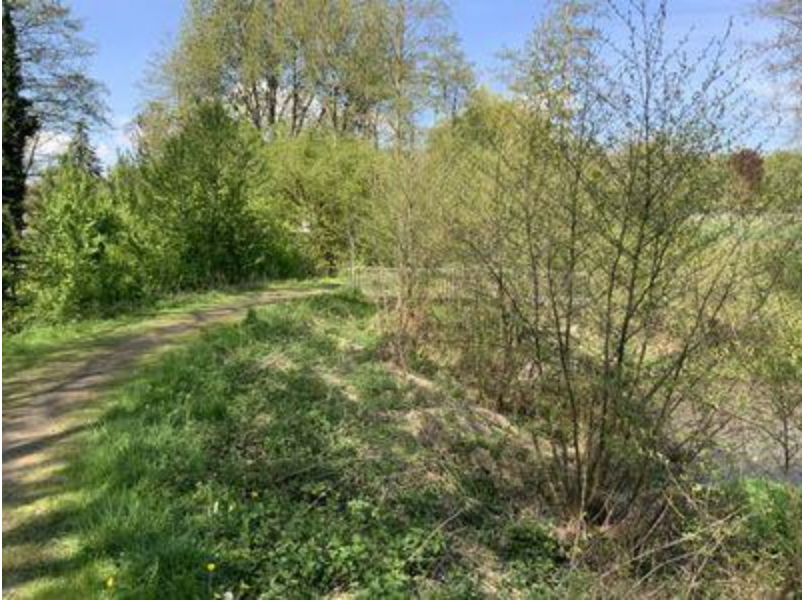
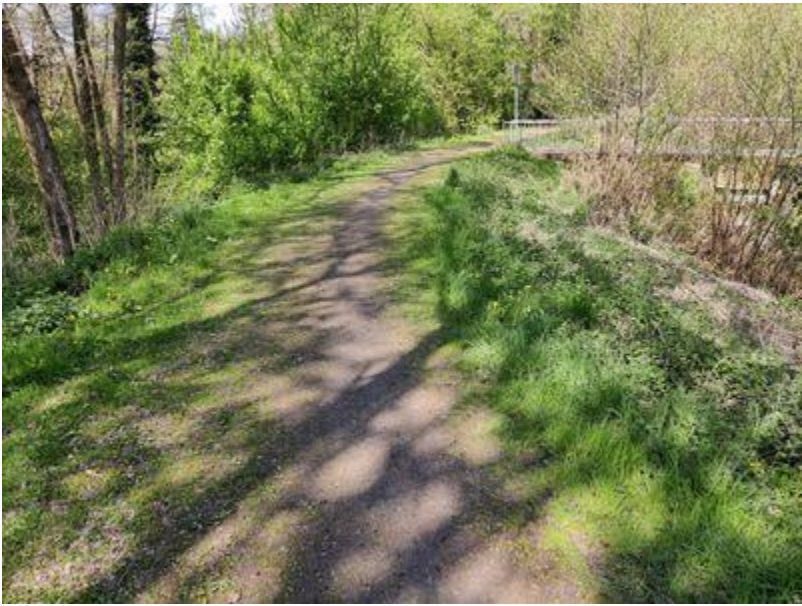
1)

Regenrückhaltebecken entwässert bei Überlastung in Richtung der Straße Im Mühlengretchen. Ein Notüberlauf ist nach Angaben der Stadt nicht vorhanden. Das Einlaufbauwerk sieht grundsätzlich unkritisch aus. Der Dammkörper ist stark bewachsen.

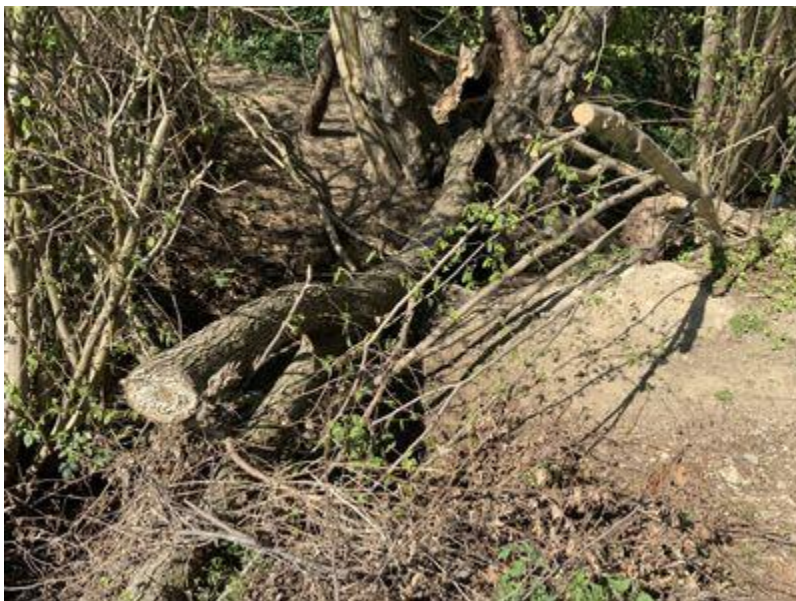
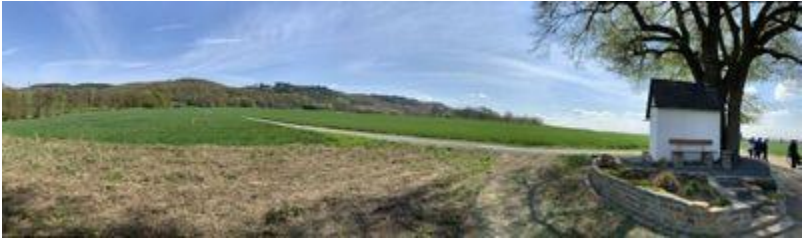
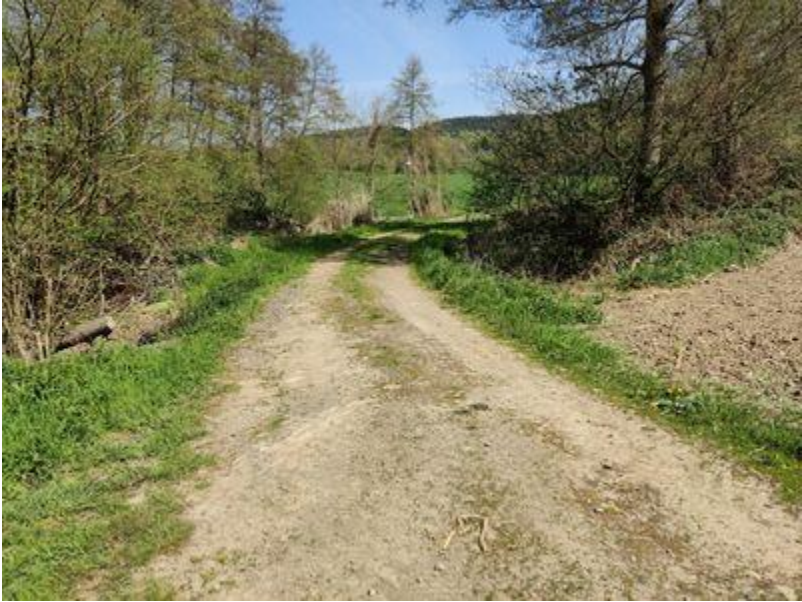
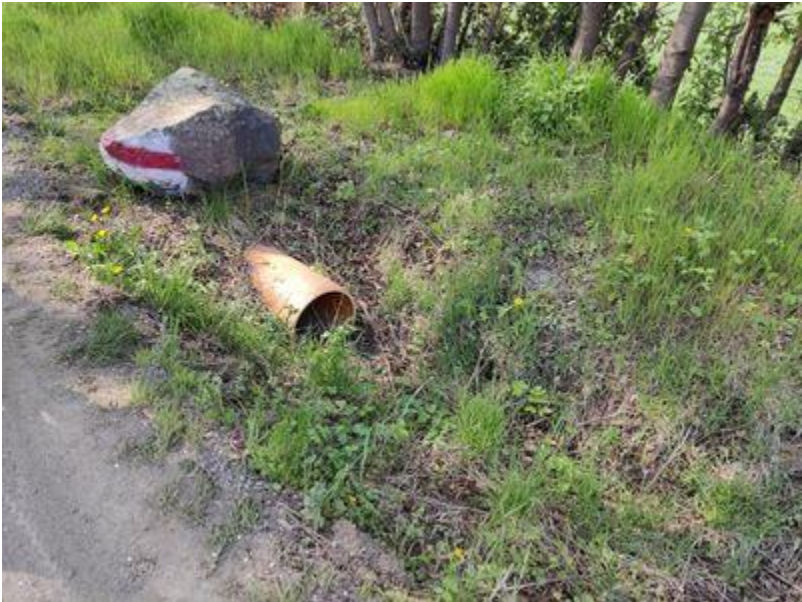
2)

Ortsrandlage, bei der sich einige Abflusskonzentrationen entlang des Gladbachs befinden. Kinder bauen manchmal Staudämme. Bisher war dieser Bereich unproblematisch. Unkritischer Eindruck.

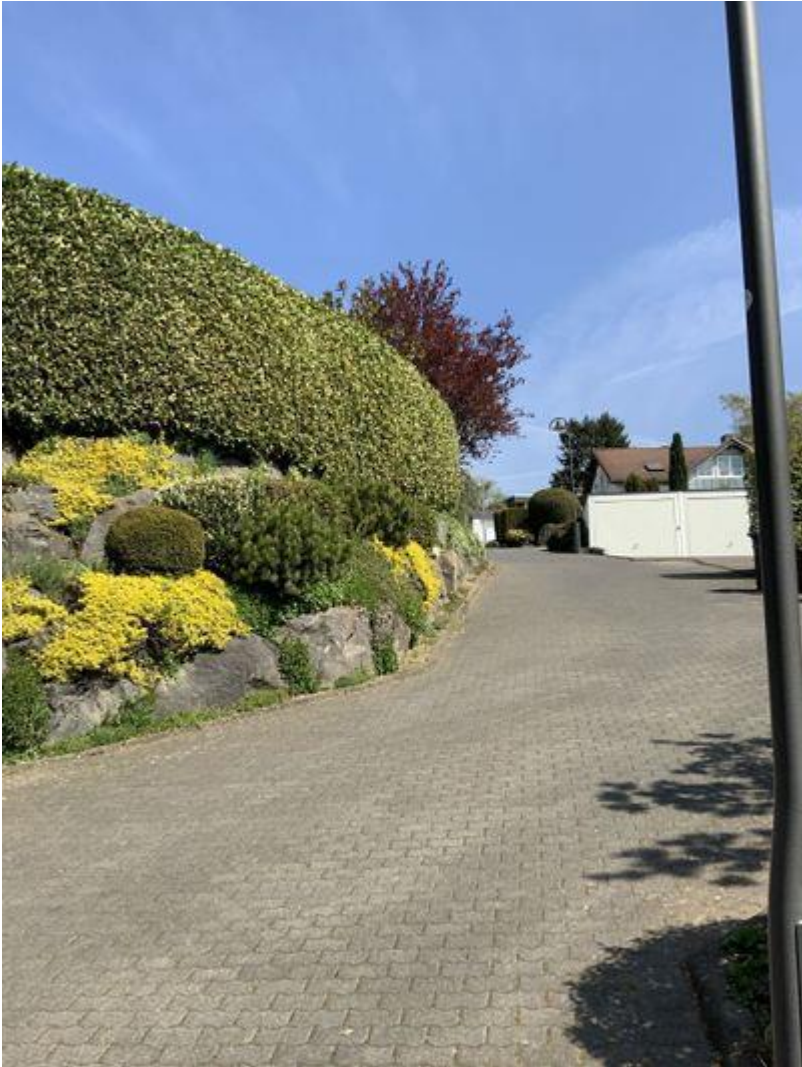
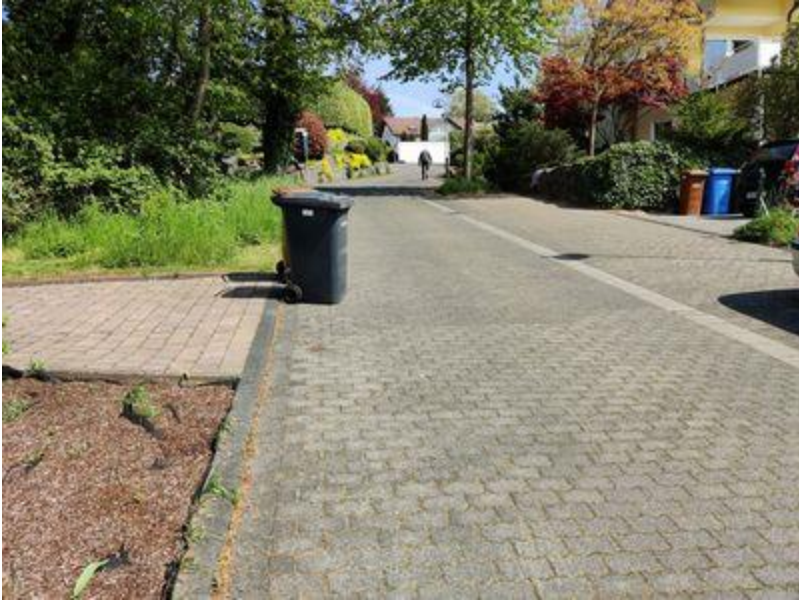
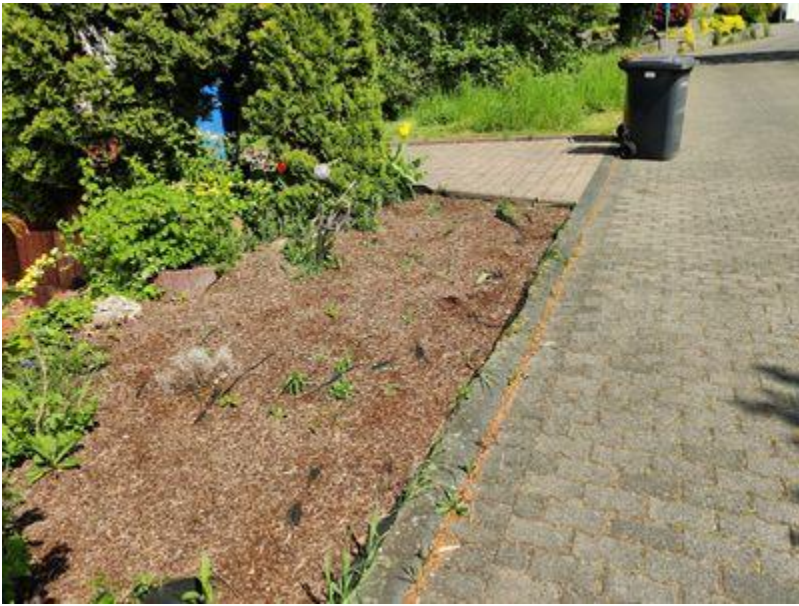
3)

Die Rubinstraße ist eine steile Straße, auf der das Wasser im Starkregenfall entlang der Straße abläuft. Bisher sind keine Probleme bekannt.

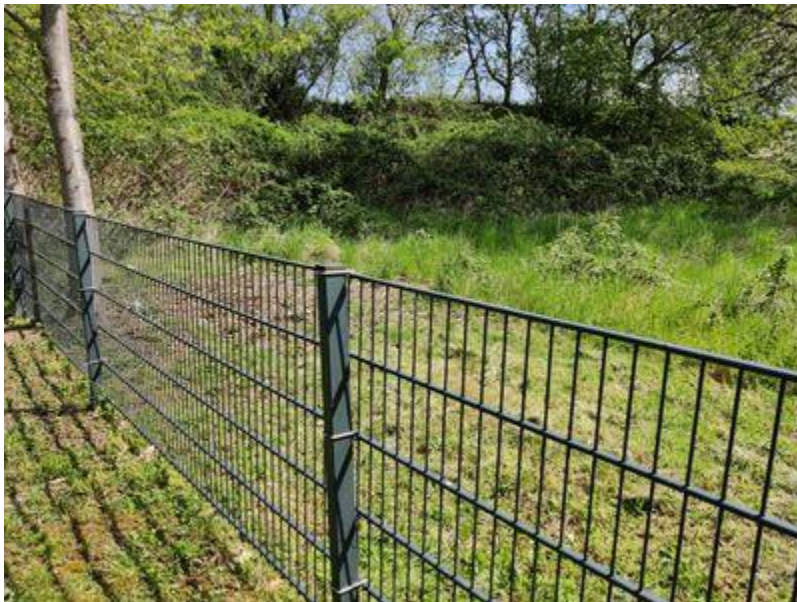
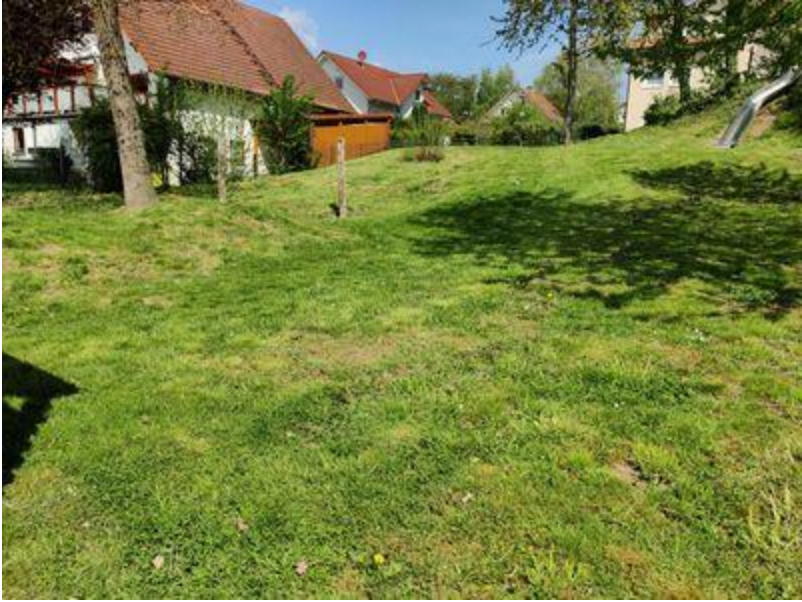
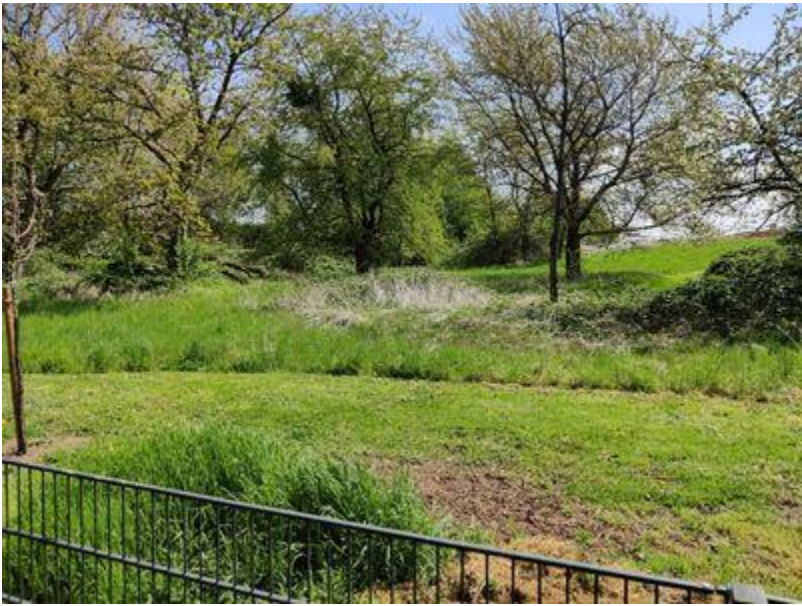
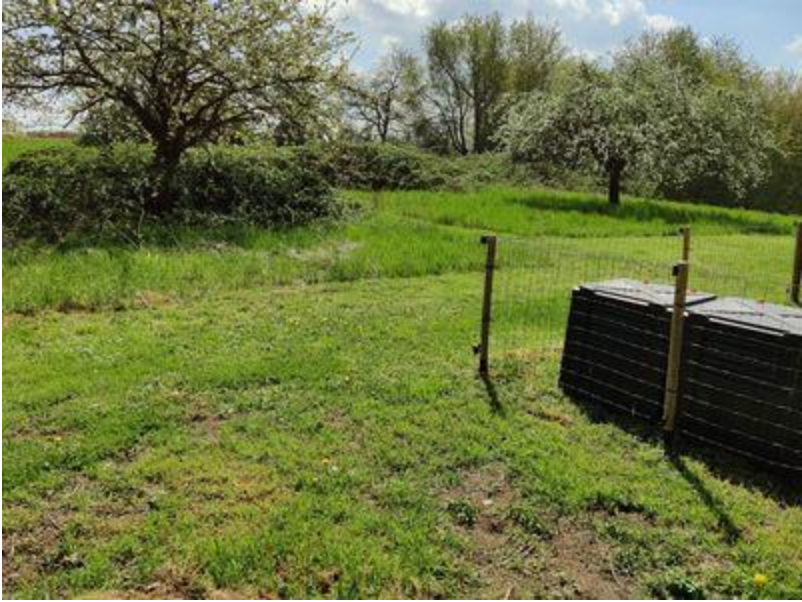
4)

Durch den Graben bei der Opal-/Diamantstraße wird das Wasser von der Bebauung weggeleitet. Etwas unterhalb (am Spielplatz) läuft das Wasser jedoch auf einen Hügel zu und wird möglicherweise in Richtung Bebauung geleitet

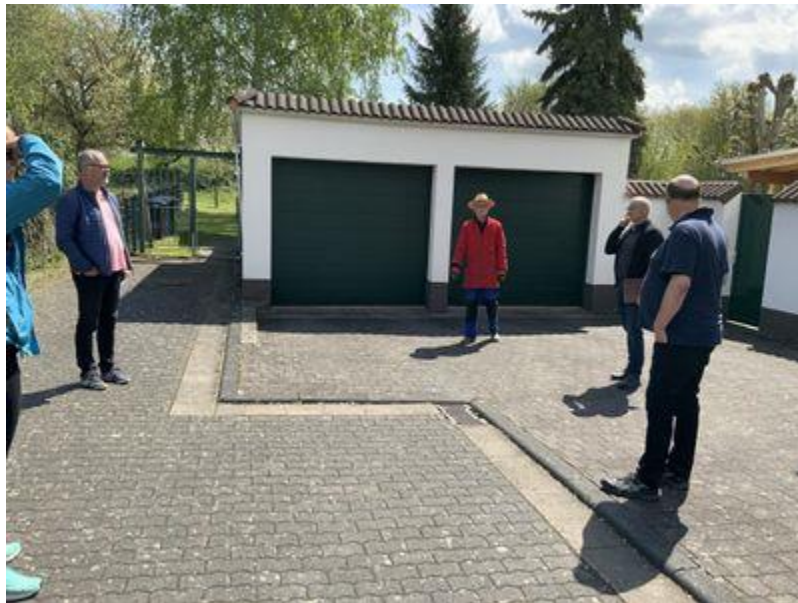
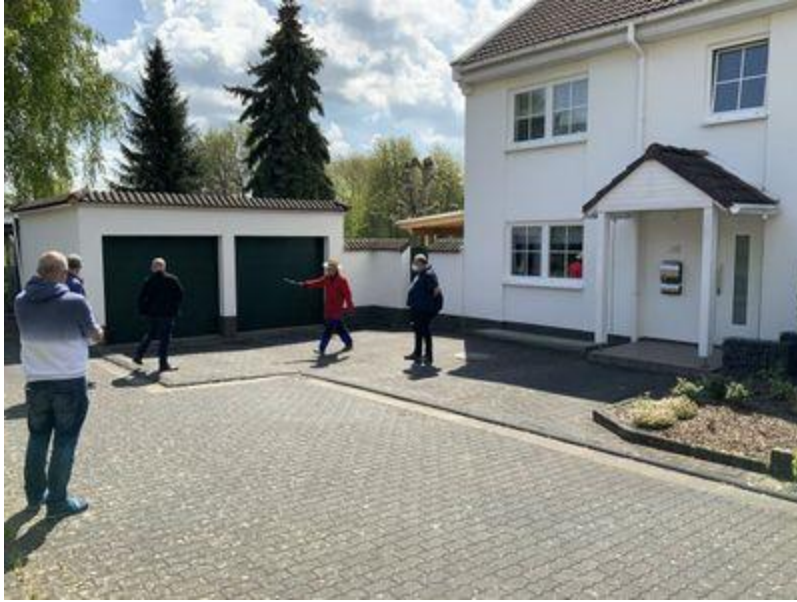
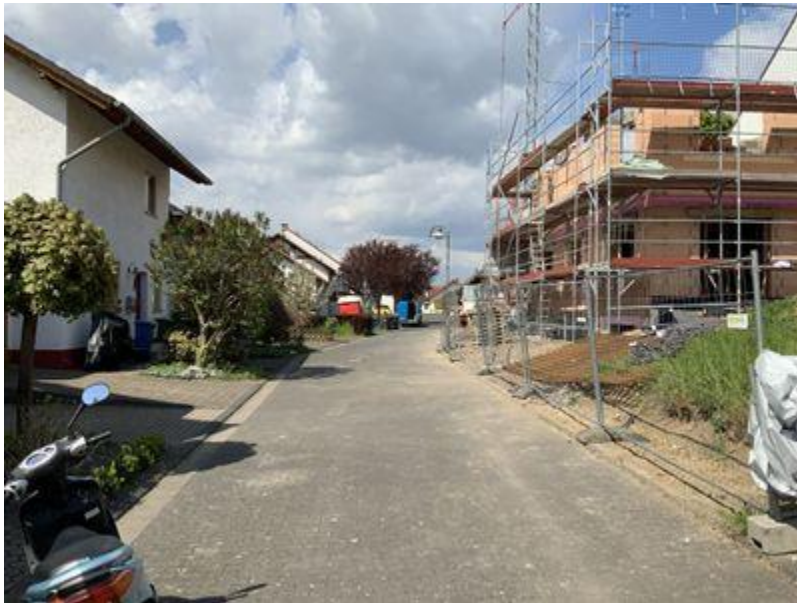
Am Ende der Straße ist lediglich ein Straßeneinlauf vorhanden, welcher sich schnell zusetzt. Bei einem vergangenen Starkregenereignis stand das Wasser nach Angaben des Anwohners im Bereich der Garage bis "über den Sockel".

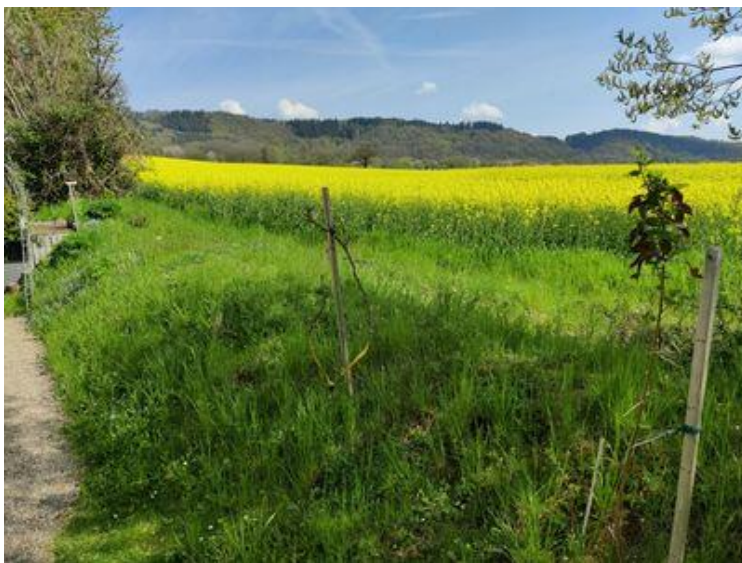
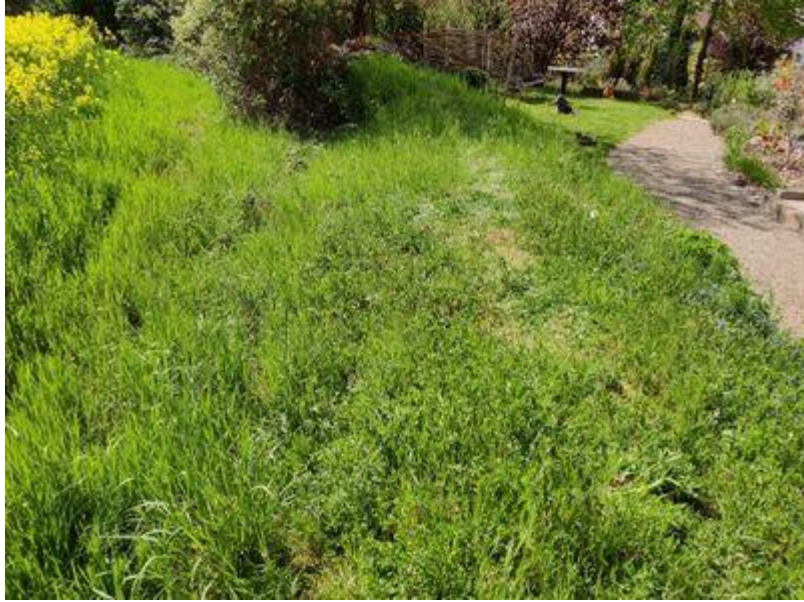
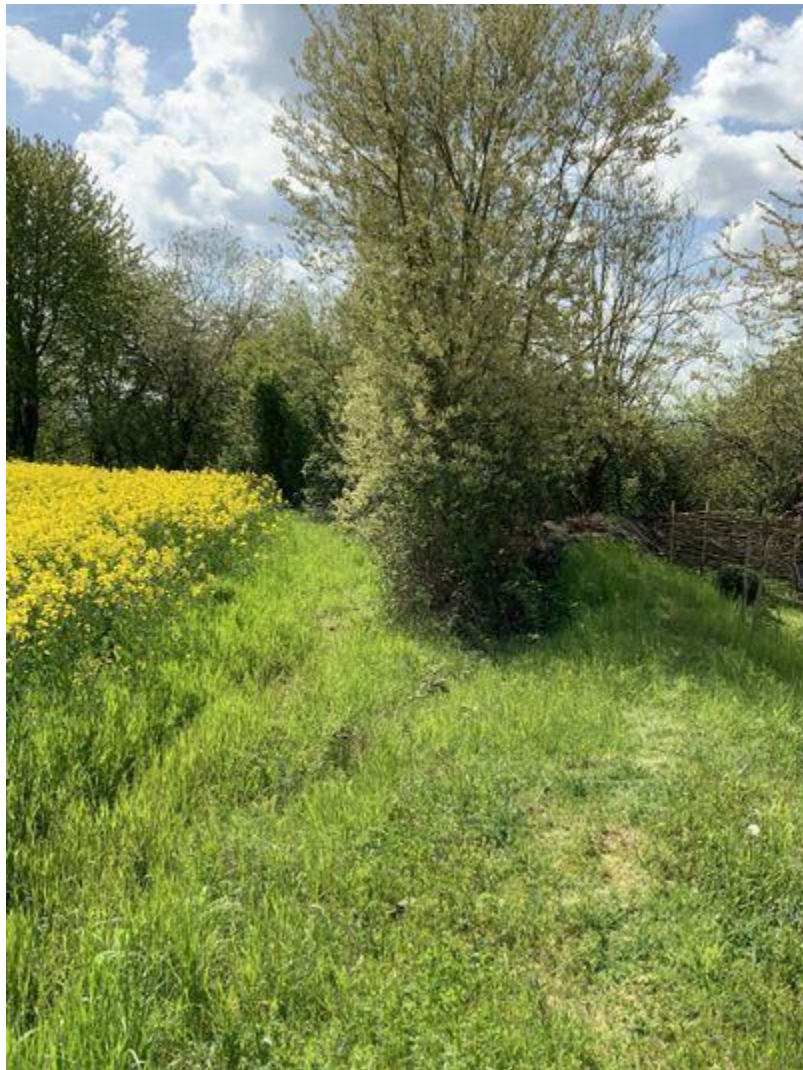
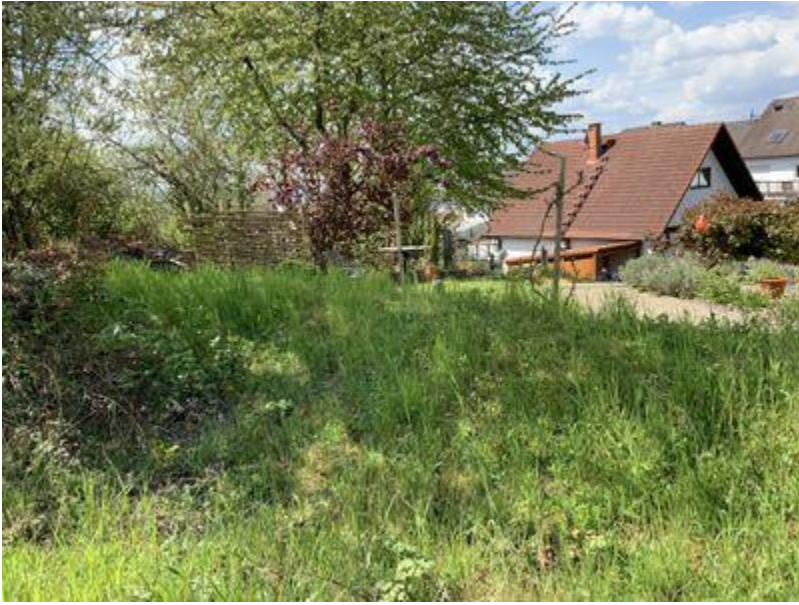
5)

Von den angrenzenden Feldern verläuft eine Abflusskonzentration hinein in die Bebauung und entlang des unterhalb liegenden Spielplatzes. Nach Problemen bei Ereignis im Jahr 2004 wurde ein Graben entlang der Felder gezogen und ein Wall errichtet. Die Situation wurde dadurch verbessert. Die Anwohner leben seit ca. 15 Jahren in der Diamantstraße 3 und hatten bislang keine Probleme.

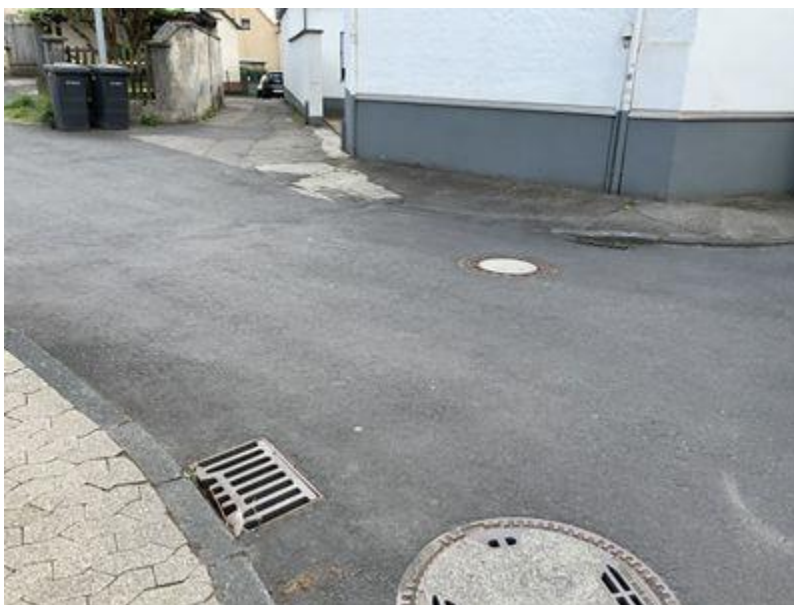
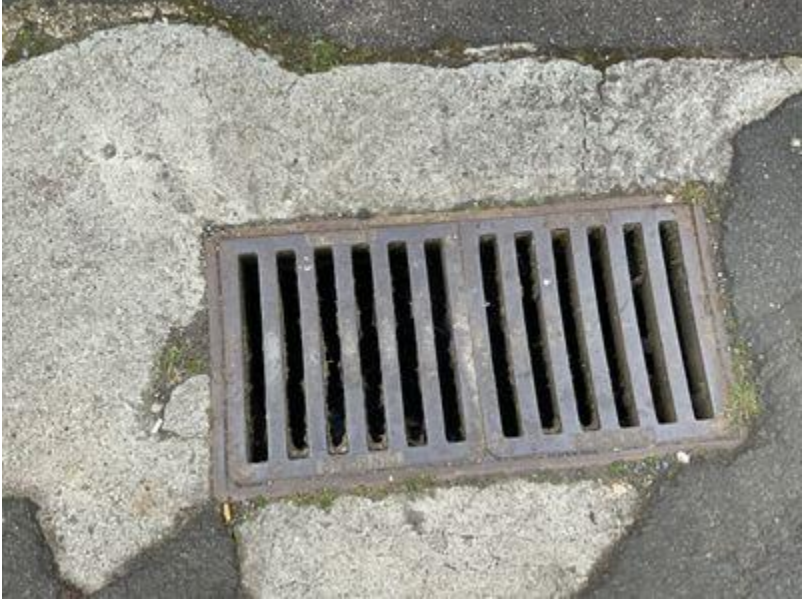
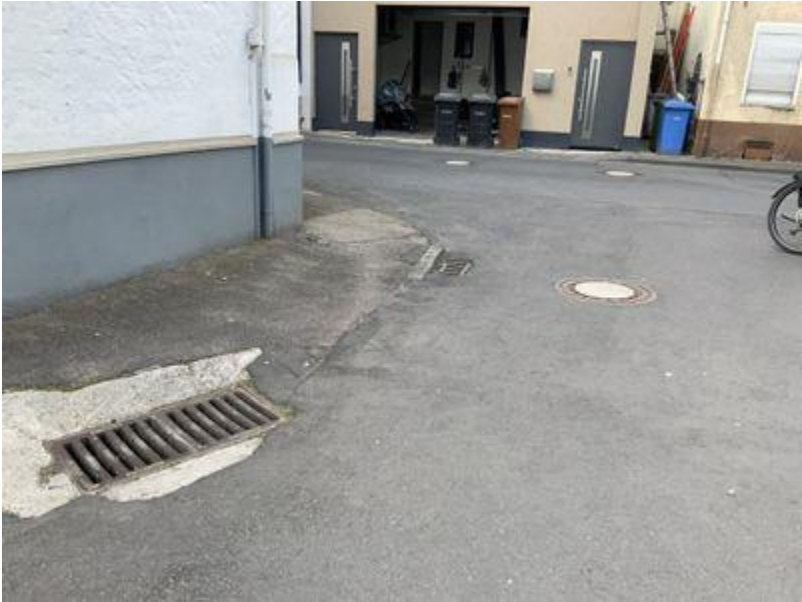
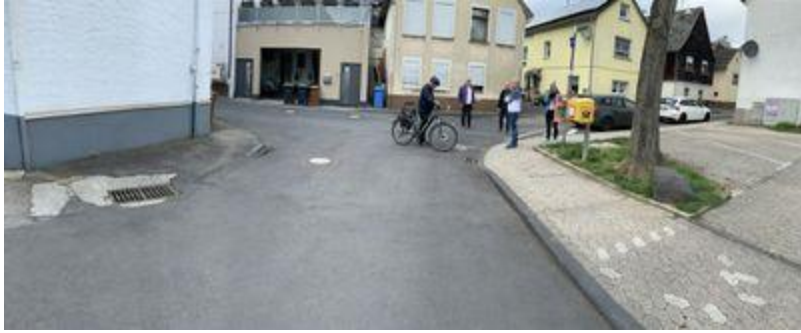
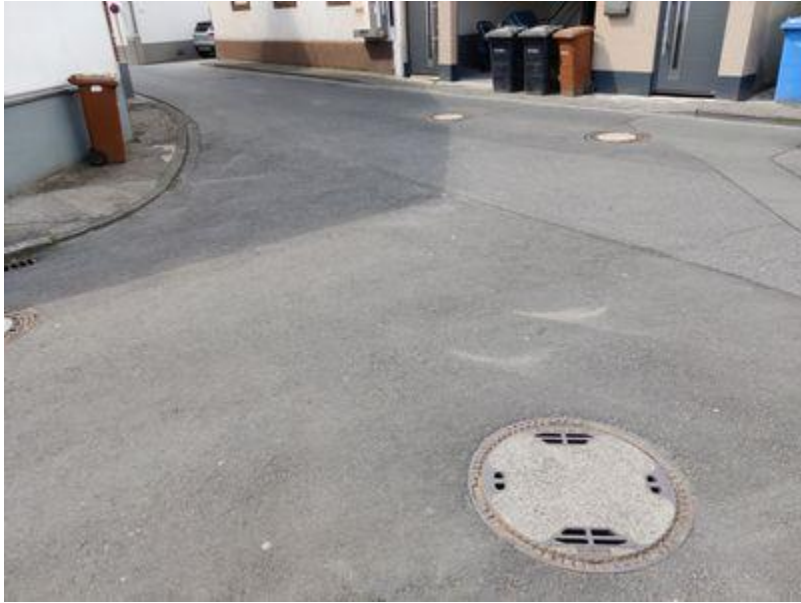
6)

Die Bachverrohrung Ecke Falltorgasse stellt einen neuralgischen Punkt dar. Wasser fließt aus vielen Richtungen auf die Kreuzung zu. Die Kanalisation entspricht den gesetzlichen Anforderungen, bei Starkregen gibt es Überstauereignisse.

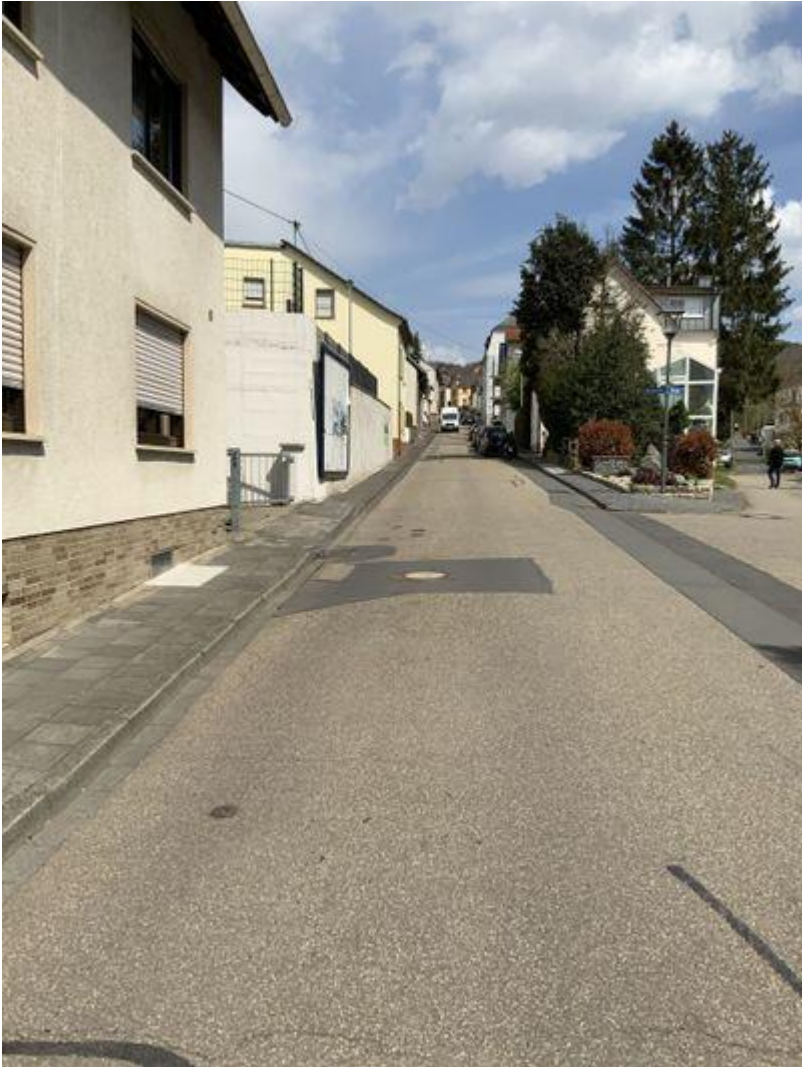
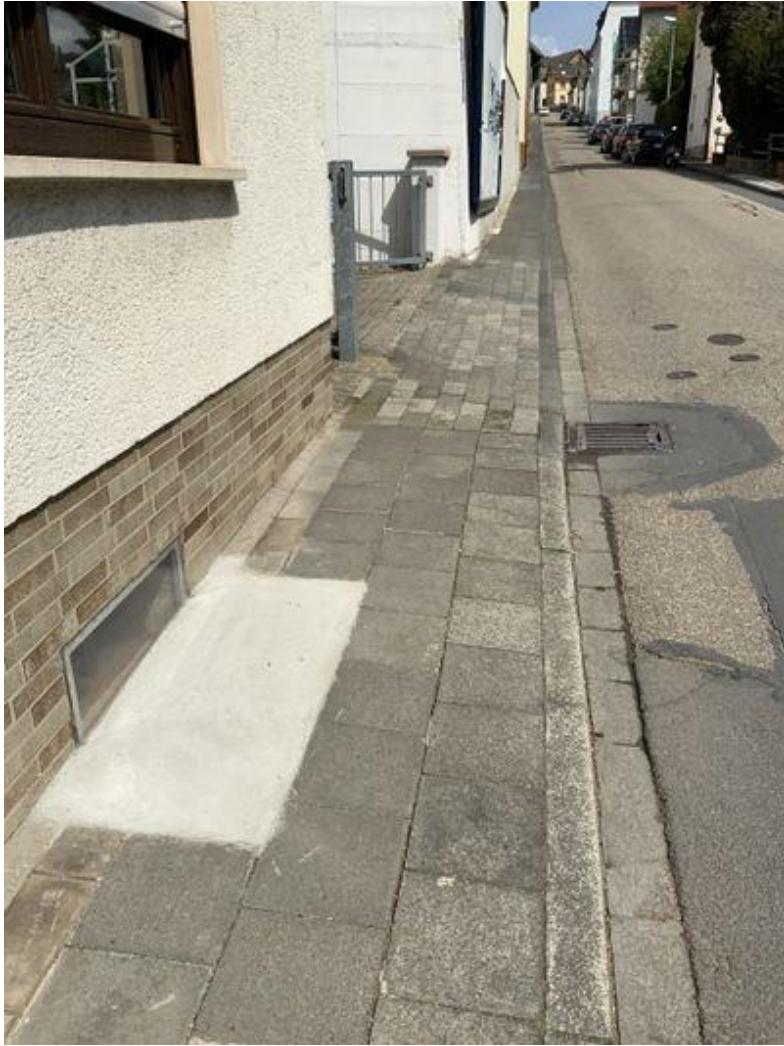
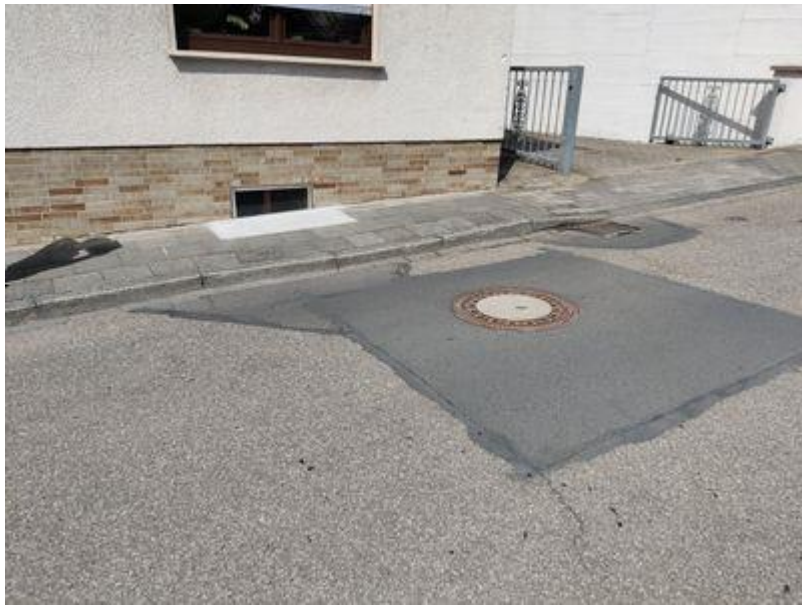
7)

#BCE Gladbach In den Straßen Alteckstraße und Bornhohl verlaufen Abflusskonzentrationen. Wasser läuft im Starkregenfall die Straße runter, Anwohner waren in Vergangenheit betroffen. An der Ecke Alteckstraße/Bornhohl (vermutlich Alteckstraße 13) hat ein Anwohner einen Lichtschacht/ebenerdig liegendes Fenster vor kurzem zu Sicherungszwecken verschlossen.

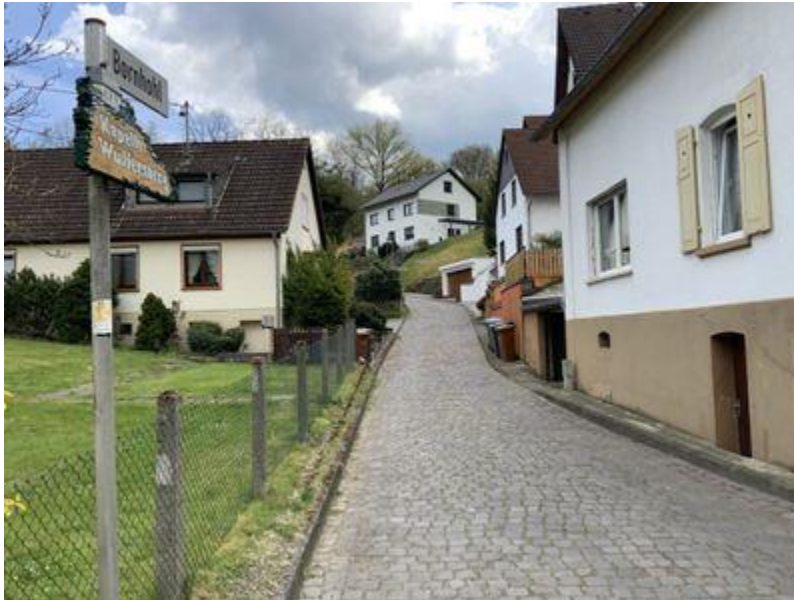
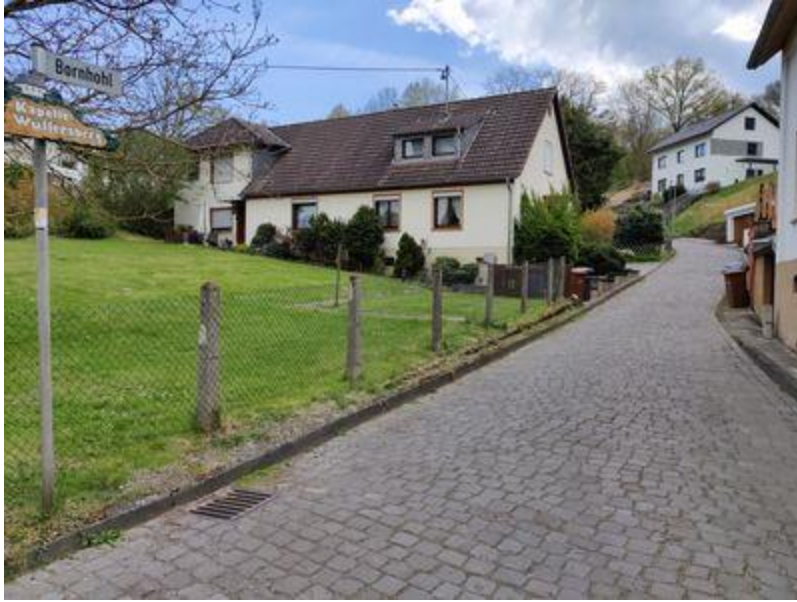
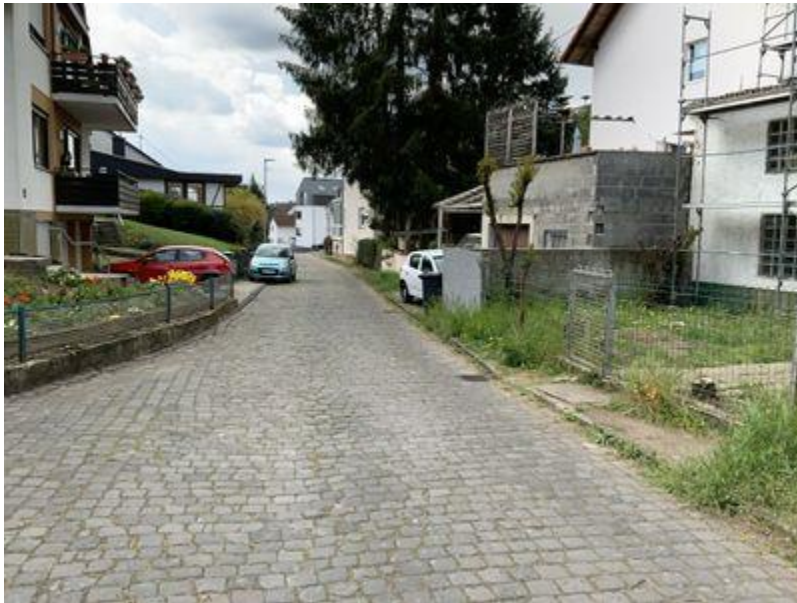
8)

Die Straße Bornhohl hat ein recht starkes Gefälle, die SRGK gibt eine Abflusskonzentration an. Probleme sind bisher nicht bekannt. Die Straße wirkt unkritisch, u.a. aufgrund hoher Bordsteine.

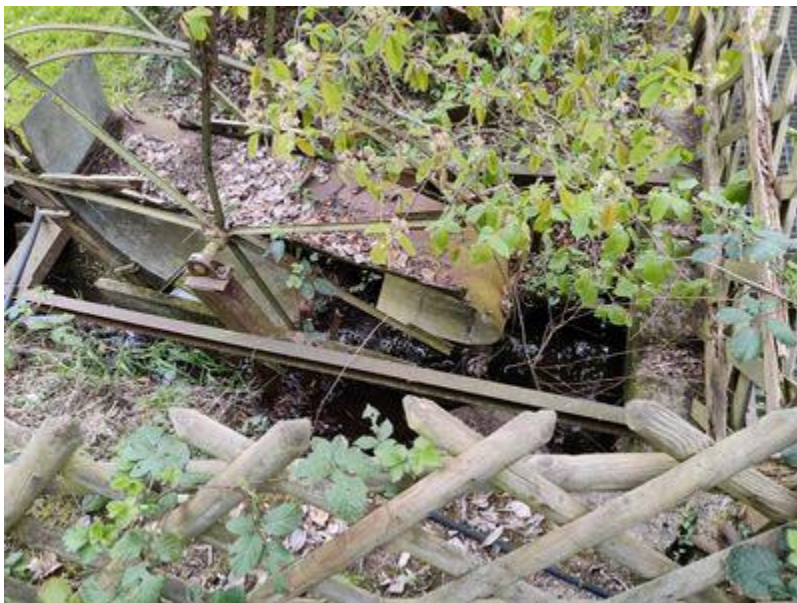
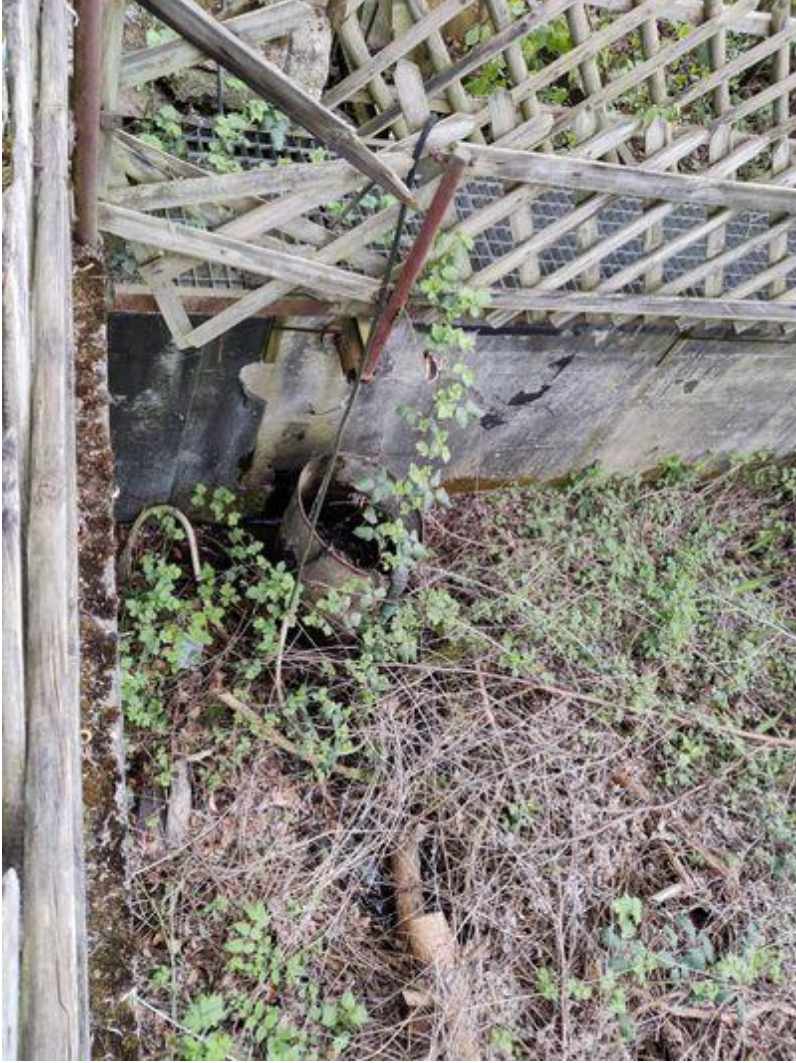
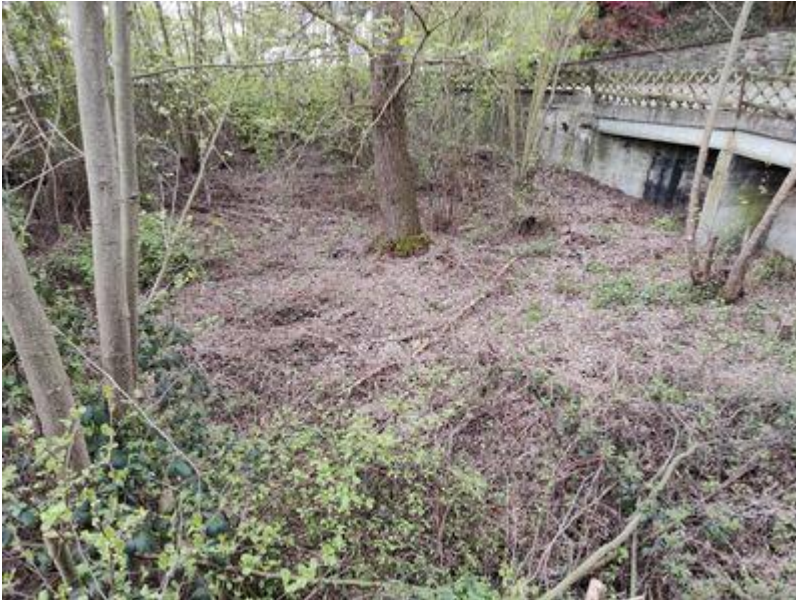
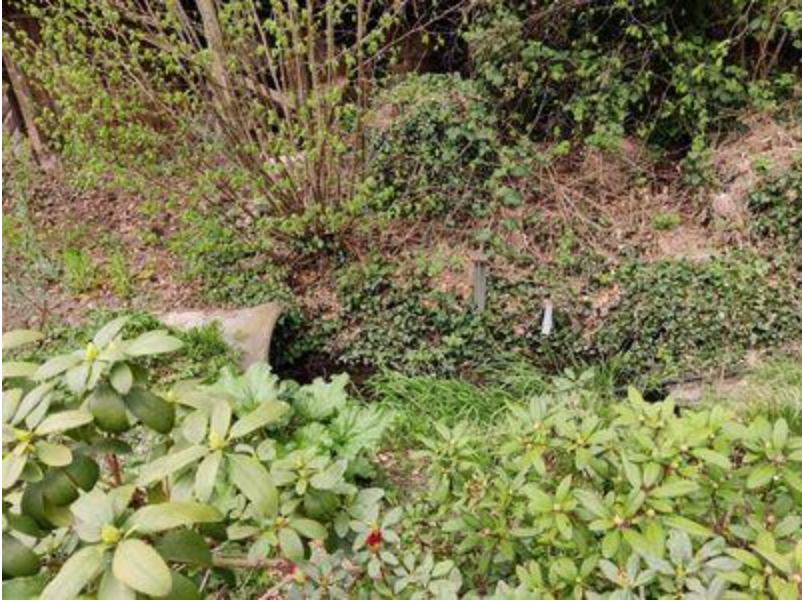
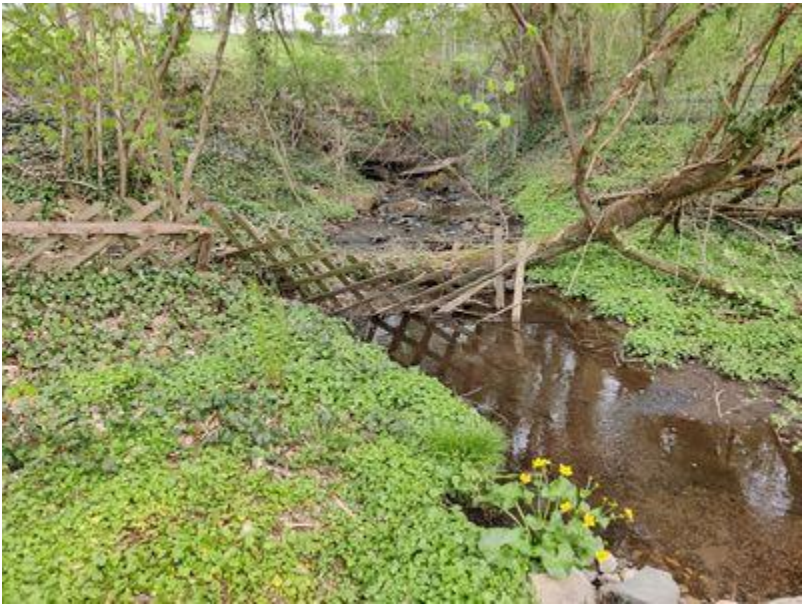
9)

Am oberen Ende der Straße herrscht ein etwas diffuser Gewässerverlauf. Das Gewässer durchfließt hier eine ehemalige Teichanlage in einem Beton Becken, im Oberstrom des Beckens stehen noch die Überreste eines verrosteten Mühlrads.
