Anlage – Zusammenfassende Dokumentation gemäß Route

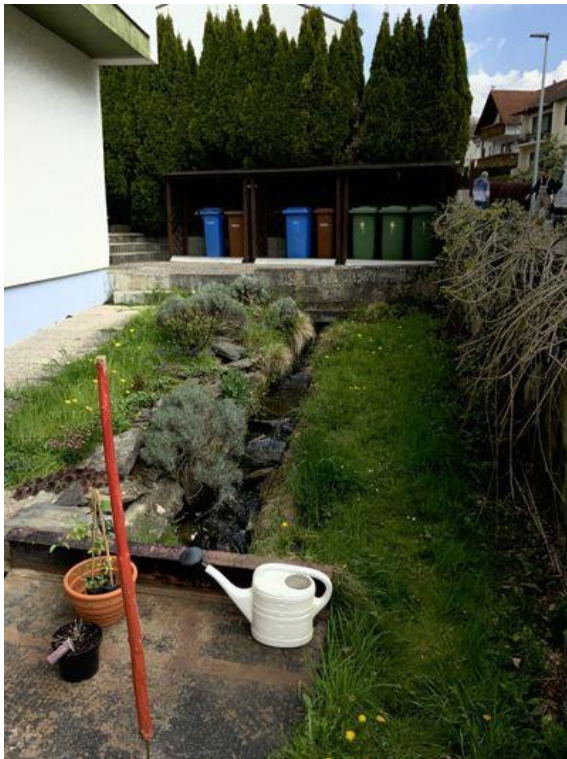
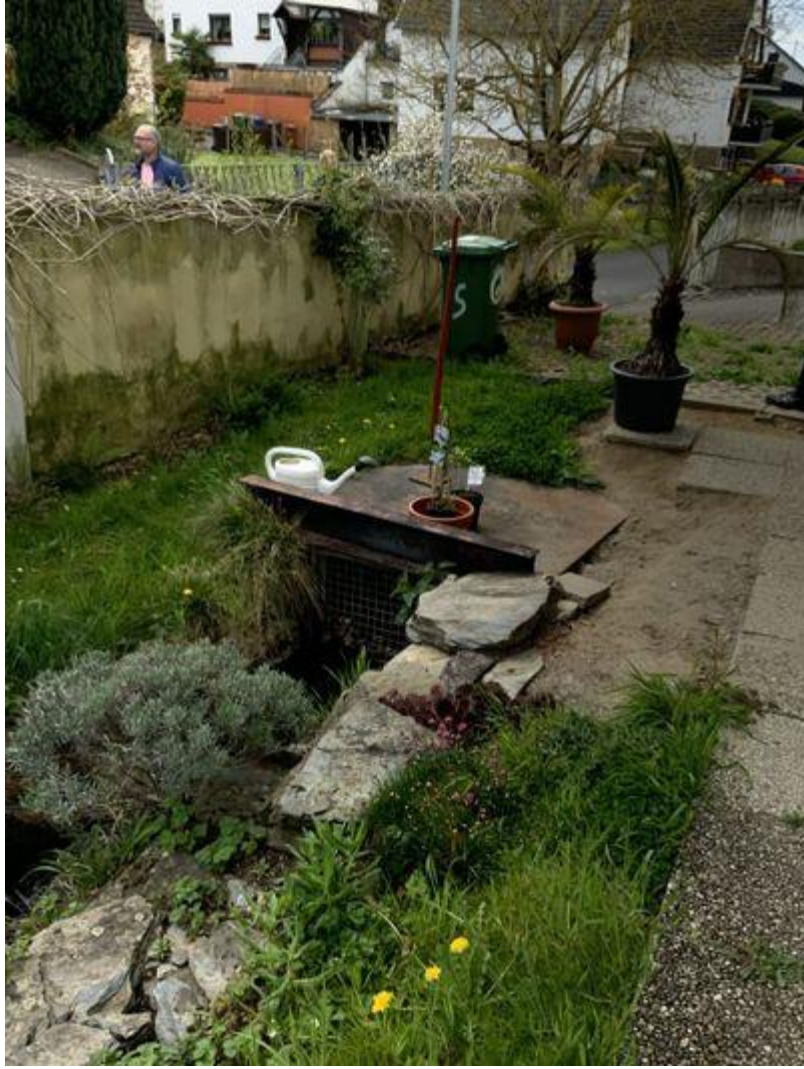
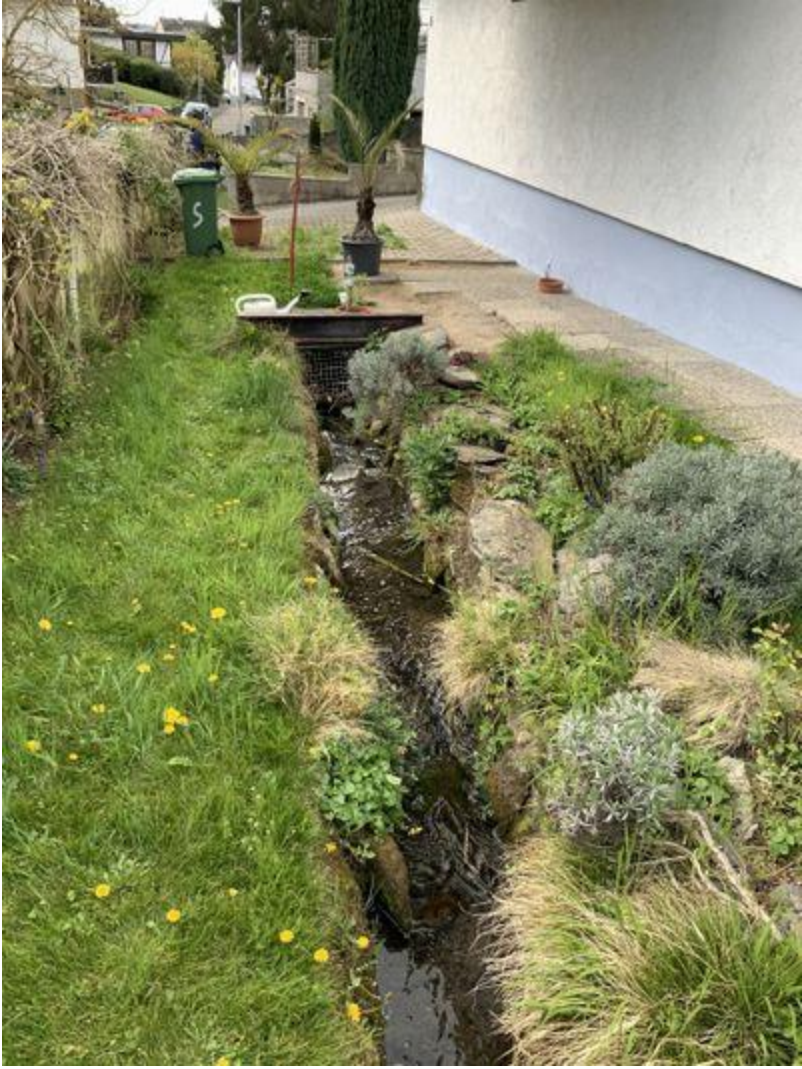
#BCE Gladbach Der Gladbach verläuft hier zwischen den Verrohrungen teilweise offen über Privatgrundstücke. Probleme wurden nicht berichtet.
