Vermerk	Ortsbegehung Nr. 5: Gladbach	Björnsen Beratende Ingenieure GmbH Maria Trost 3 56070 Koblenz Telefon +49 261 8851-0 Telefax +49 261 8851-191 info@bjoernsen.de www.bjoernsen.de
Thema	Örtliches Starkregenvorsorgekonzept Stadt Neuwied	Sitz und Registergericht Koblenz HRB 1716
Teilnehmer	Herr Hausmann (Stadtwerke Neuwied / Themenschwerpunkte HW und Starkregen) Herr Reitz (Stadt Neuwied / Leiter Tiefbauabteilung) Herr Hahn (Ortsvorsteher Gladbach) Herr Blum (Stellv. Ortsvorsteher Gladbach) Herr Ingenhoff ((BCE) Frau Dr. Eichentopf (BCE)	Geschäftsführung Dr.-Ing. Gerhard Björnsen Dipl.-Ing. Architekt Matthias Björnsen Dipl.-Wirtsch.-Ing. Christian Hahn Dr.-Ing. Ronald Haselsteiner Dipl.-Ing. Ulrich Krath Dr.-Ing. Kaj Lippert Dr.-Ing. Michael Probst
Ort	Gladbach, Neuwied	Projektnummer NRS2044609
Datum	03.05.2021	Unser Zeichen SE/LIP/CI
Anlagen	Zusammenfassung der Dokumentation	Ihr Kontakt Dr. Sonja Eichentopf s.eichentopf@bjoernsen.de +49 261 8851-356

Verteiler	Stadt Neuwied / BCE	Datum Koblenz, 03.05.2021

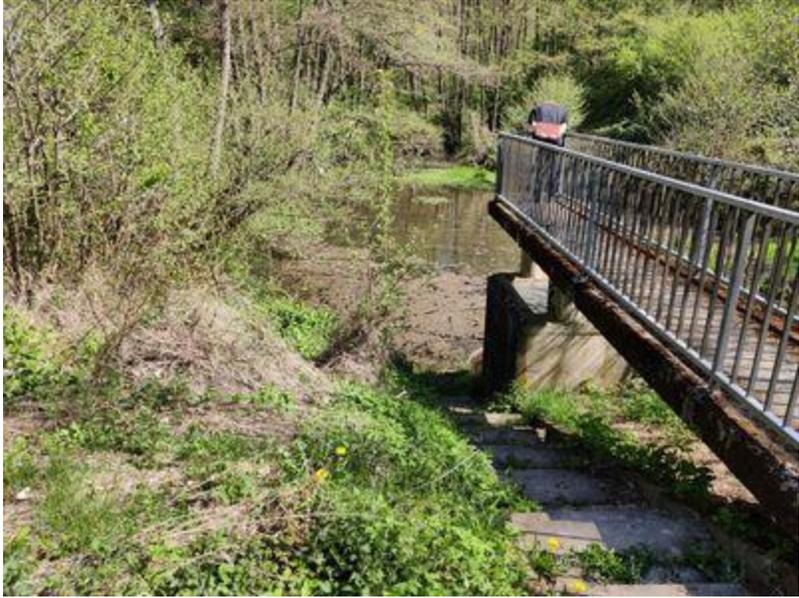
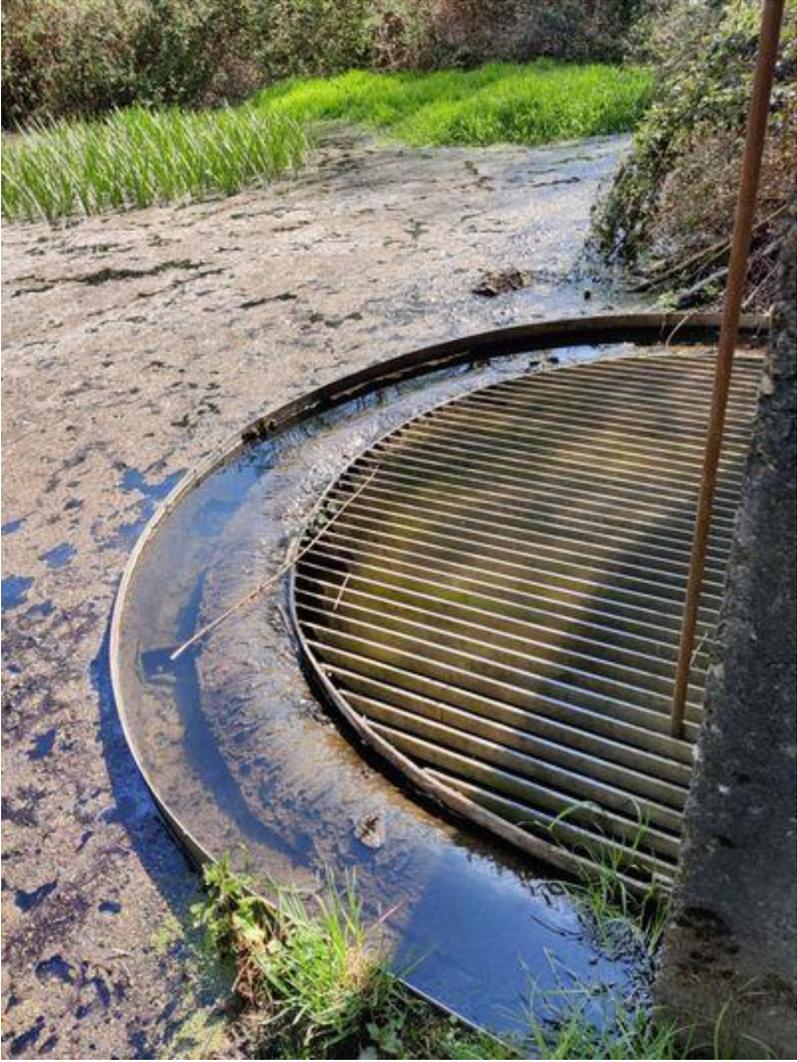
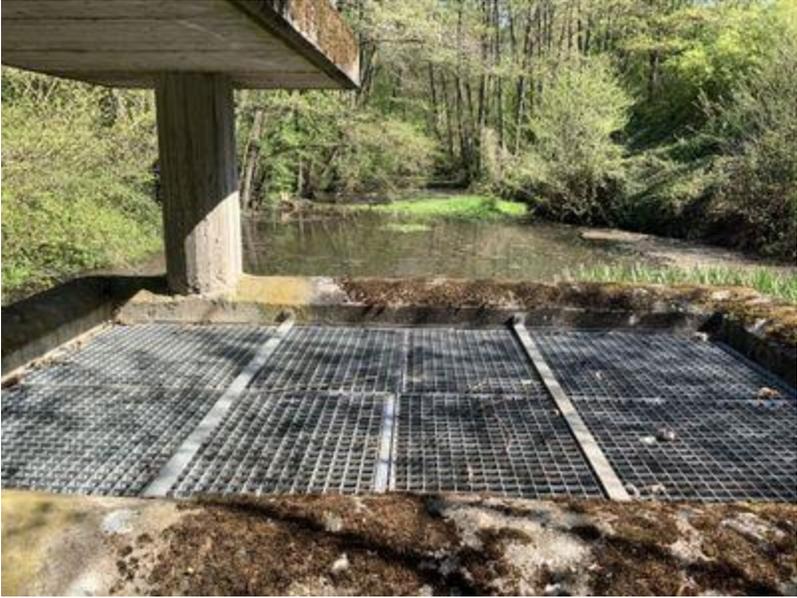
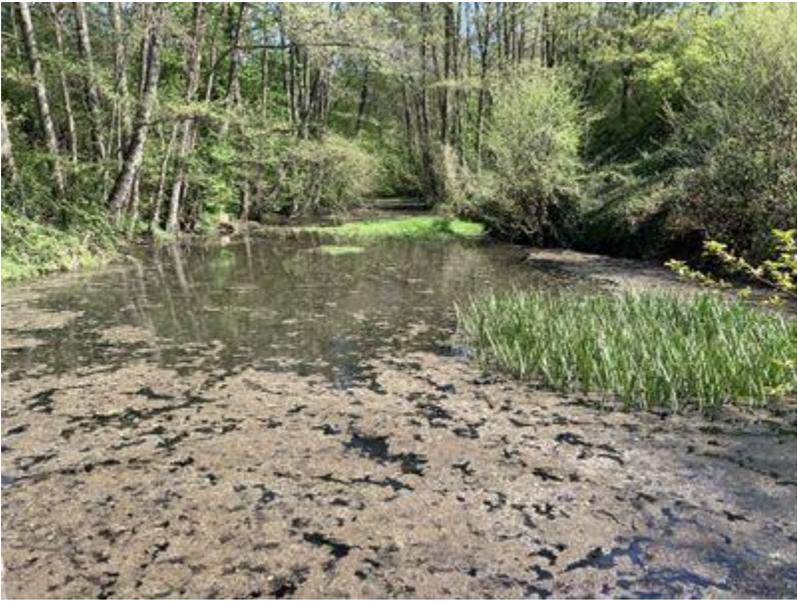
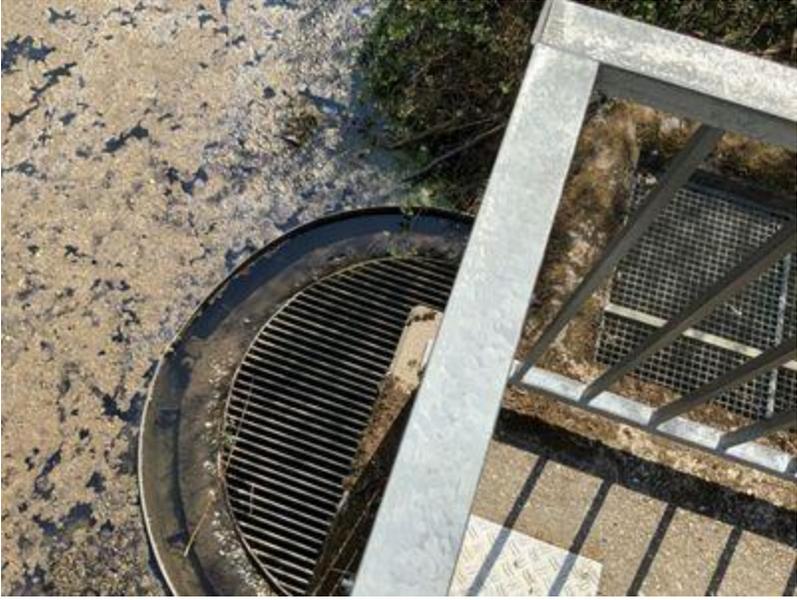
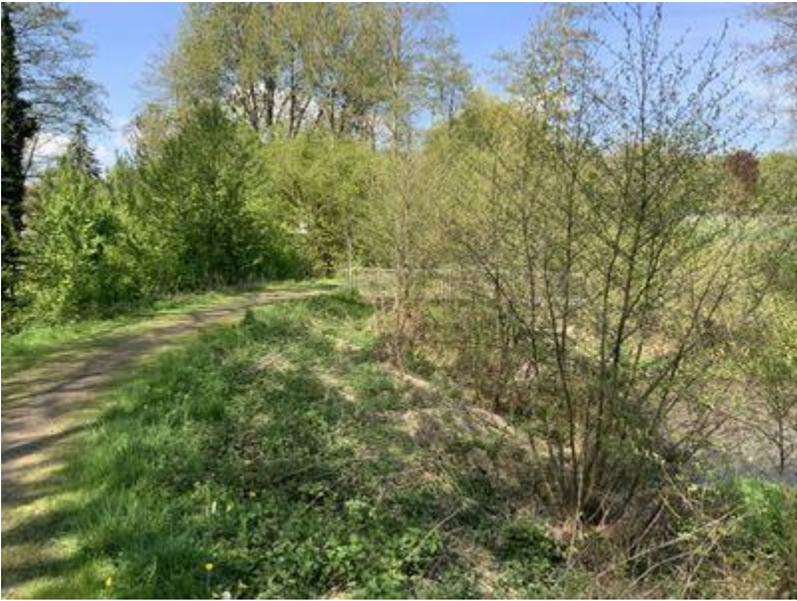
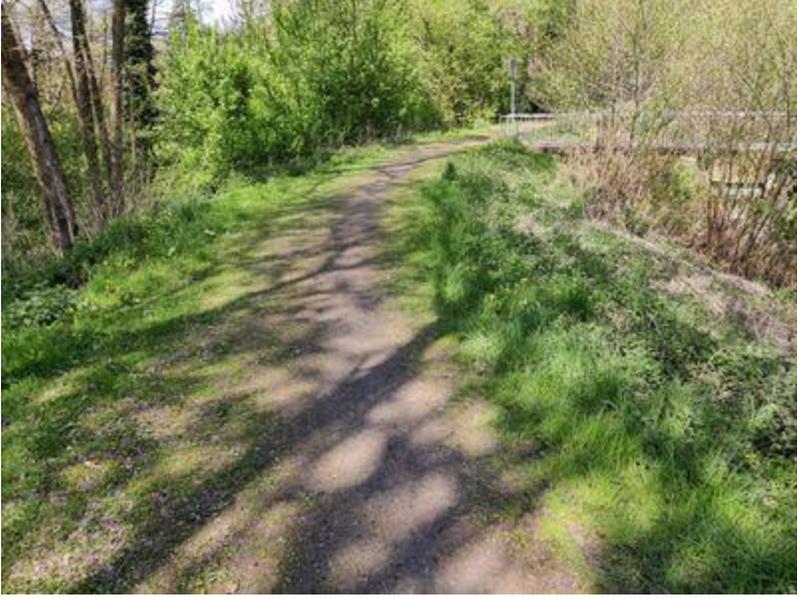
#BCE Gladbach Regenrückhaltebecken entwässert bei Überlastung in Richtung der Straße Im Mühlengretchen. Ein Notüberlauf ist nach Angaben der Stadt nicht vorhanden. Das Einlaufbauwerk sieht grundsätzlich unkritisch aus. Der Dammkörper ist stark bewachsen.

Zum Zwecke einer kontrollierten Entlastung hat die Stadt bereits Überlegungen angestellt, z.B. in Form einer betonierten Mulde im Dammkörper. Die Unterhaltung des Bauwerks hinsichtlich des Bewuchses sollte sichergestellt werden. Ggf. ist die Stabilität des Dammkörpers hinsichtlich des vielen Bewuchses und Wurzelwerks zu überprüfen.

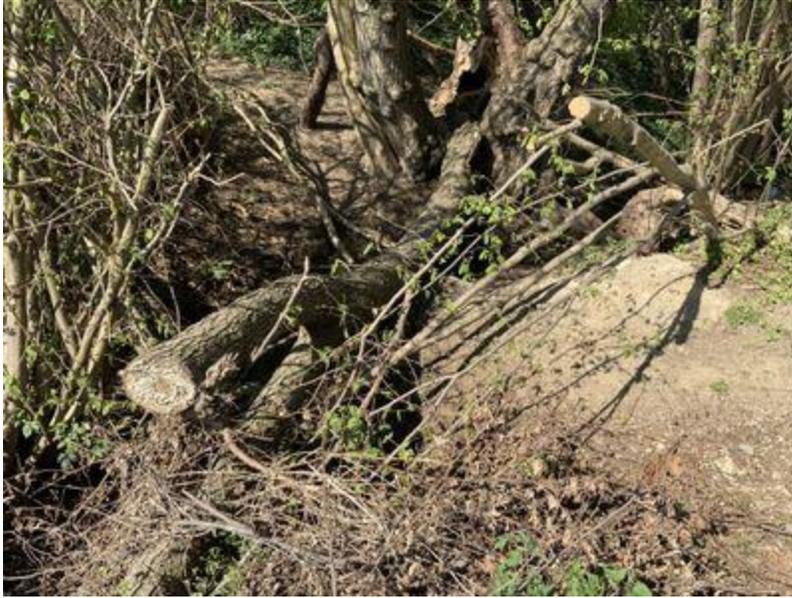
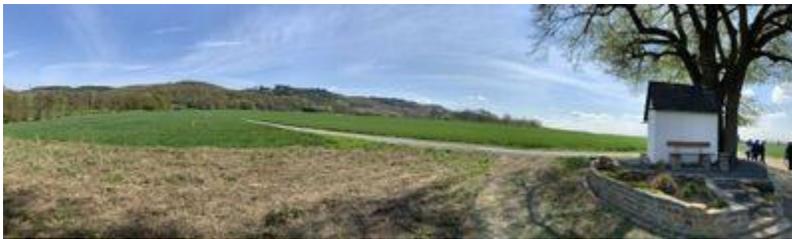
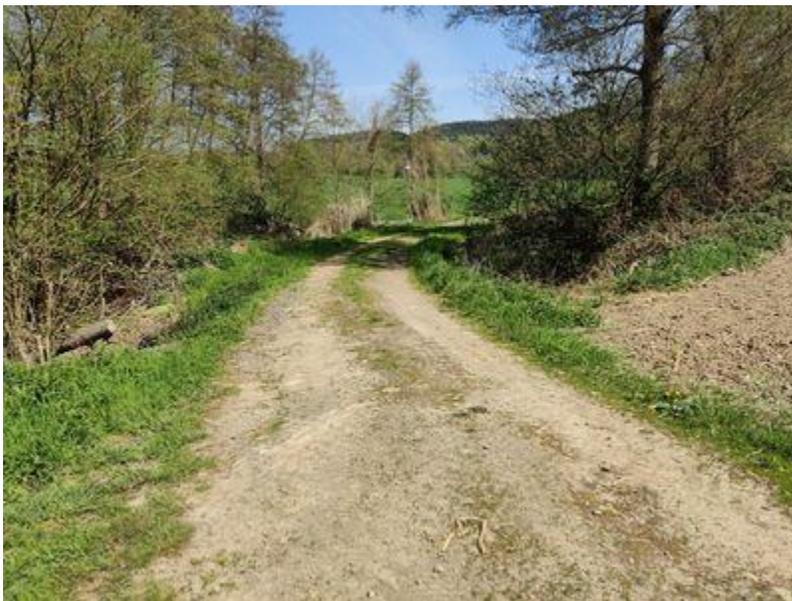
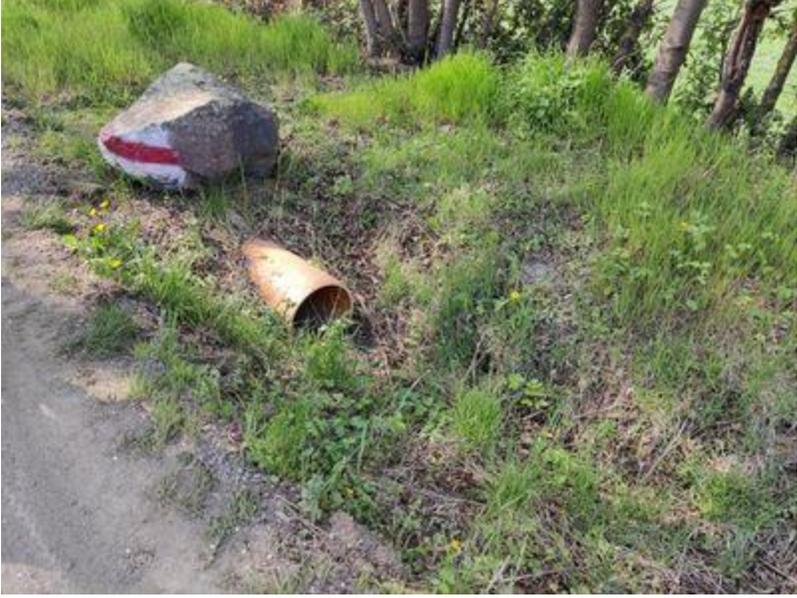
#BCE Gladbach Ortsrandlage, bei der sich einige Abflusskonzentrationen entlang des Gladbachs befinden. Kinder bauen manchmal Staudämme. Bisher war dieser Bereich unproblematisch. Unkritischer Eindruck.

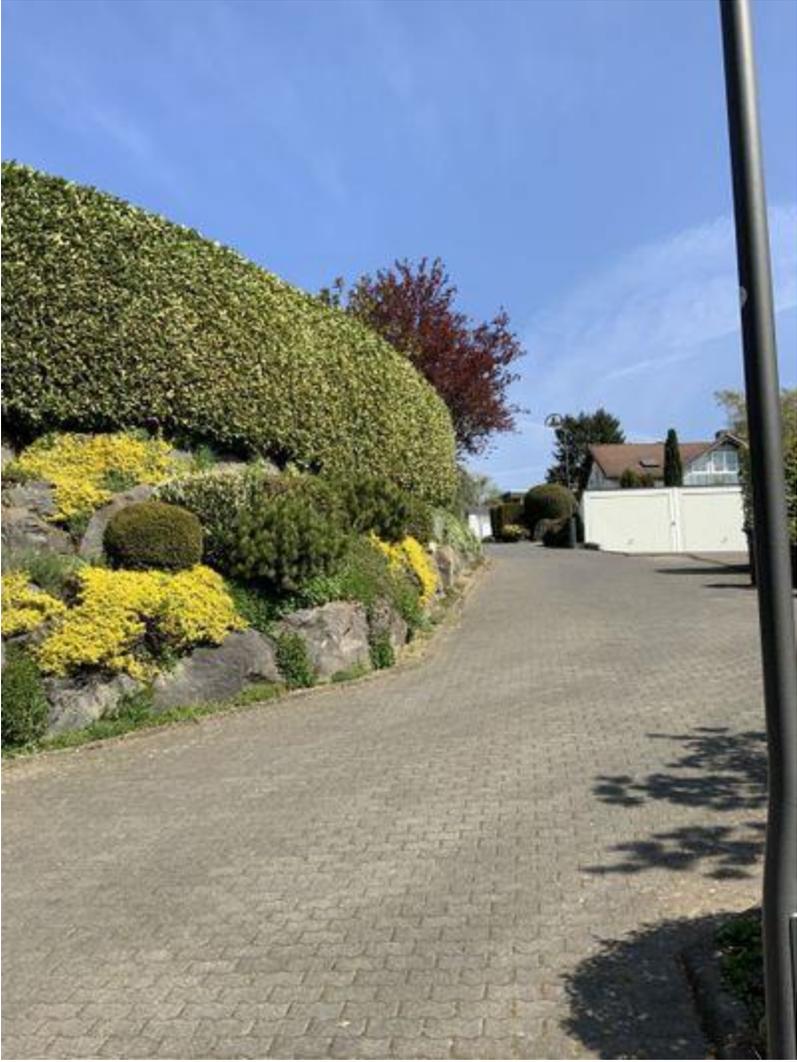
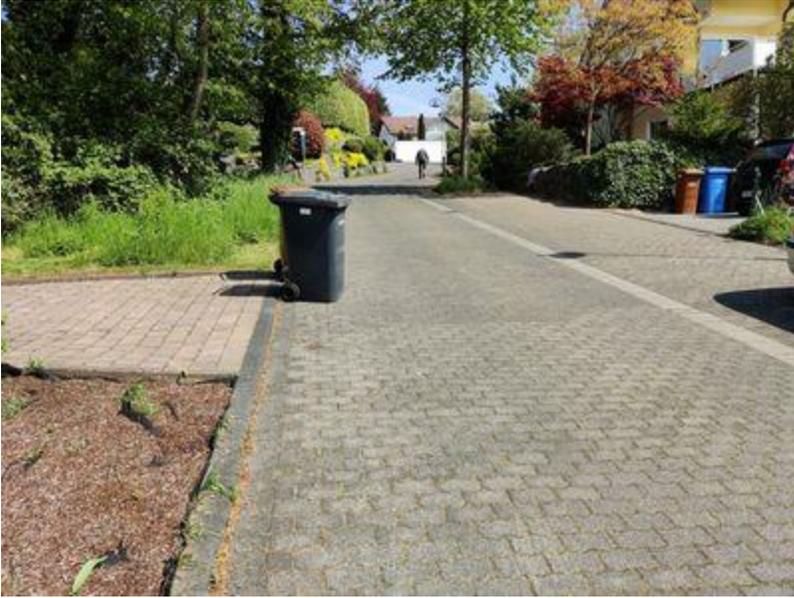
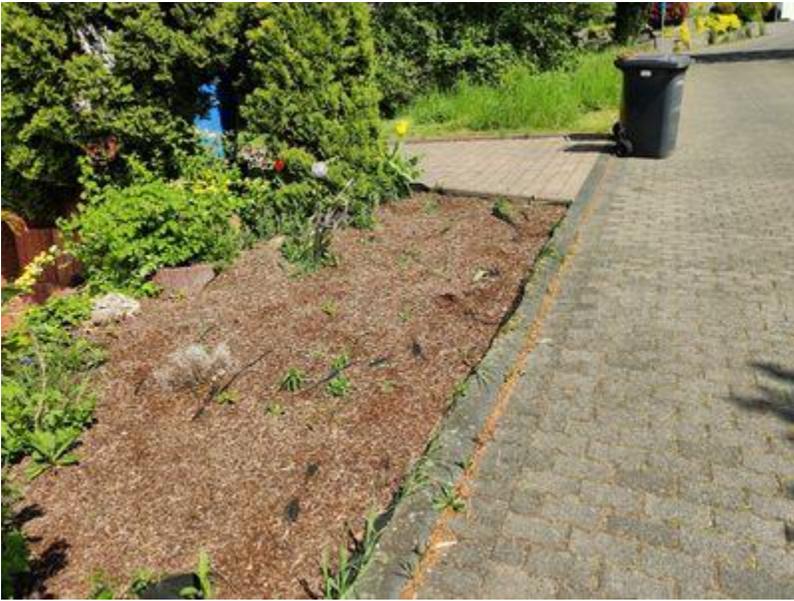
#BCE Gladbach Die Rubinstraße ist eine steile Straße, auf der das Wasser im Starkregenfall entlang der Straße abläuft. Bisher sind keine Probleme bekannt.

Ggf. kleinere Maßnahmen an Gebäuden, sofern Probleme bestehen.

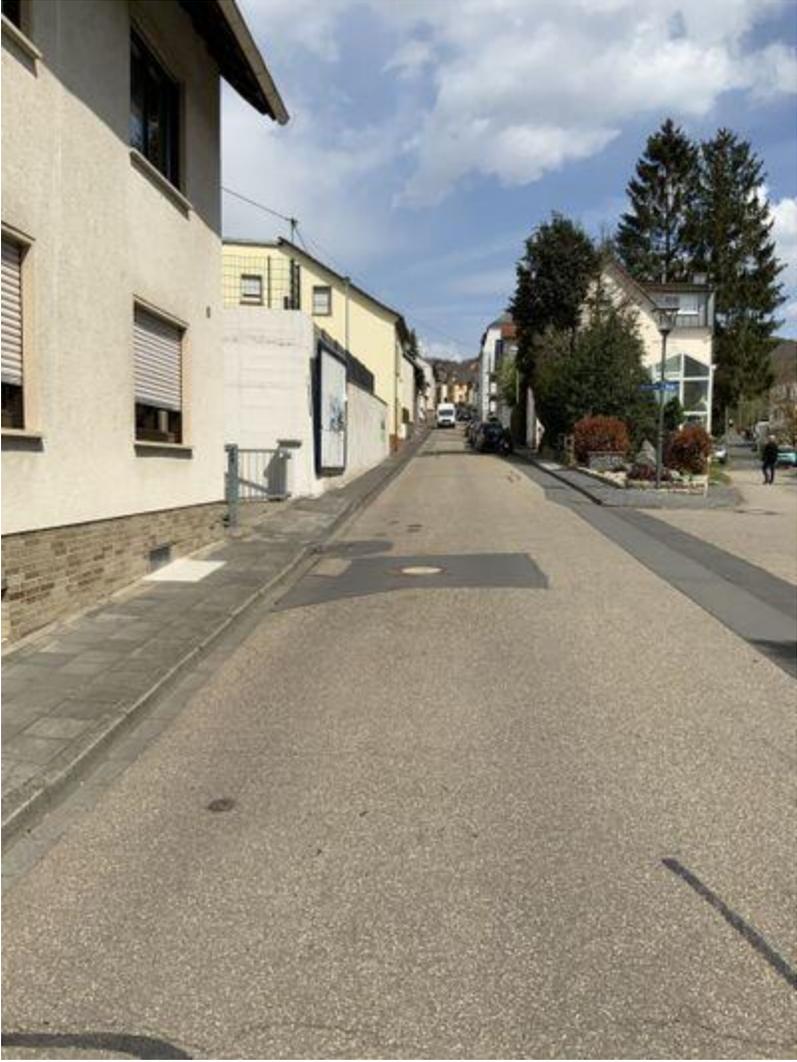
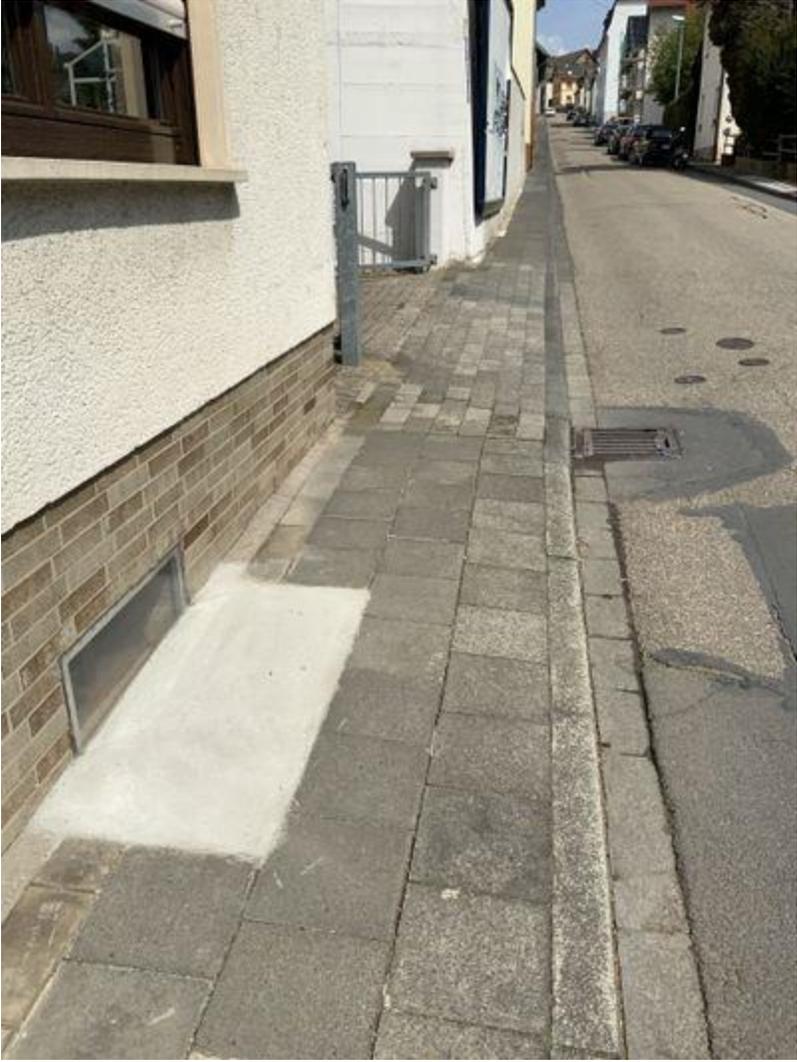
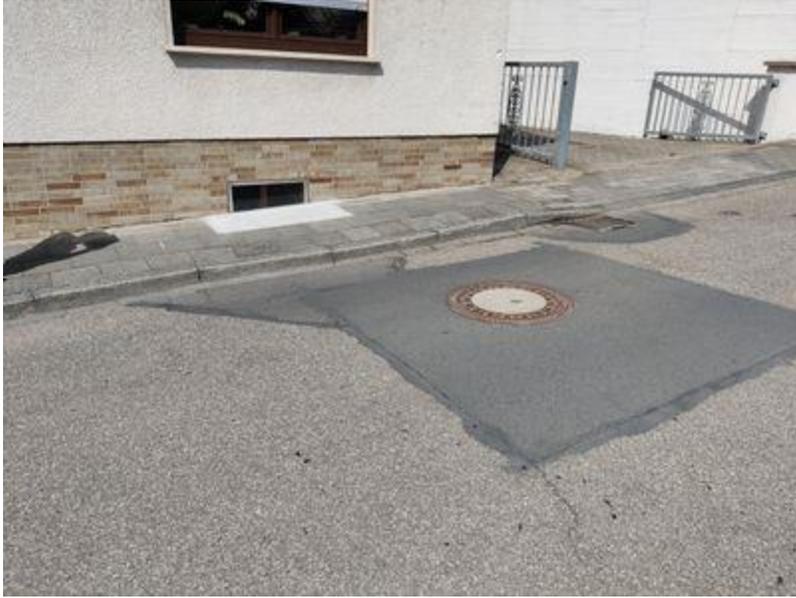
#BCE Gladbach In den Straßen Alteckstraße und Bornhohl verlaufen Abflusskonzentrationen. Wasser läuft im Starkregenfall die Straße runter, Anwohner waren in Vergangenheit betroffen. An der Ecke Alteckstraße/Bornhohl (vermutlich Alteckstraße 13) hat ein Anwohner einen Lichtschacht/ebenerdig liegendes Fenster vor kurzem zu Sicherheitszwecken verschlossen.

Kleine bauliche Maßnahmen an weiteren Gebäuden, sofern erforderlich.

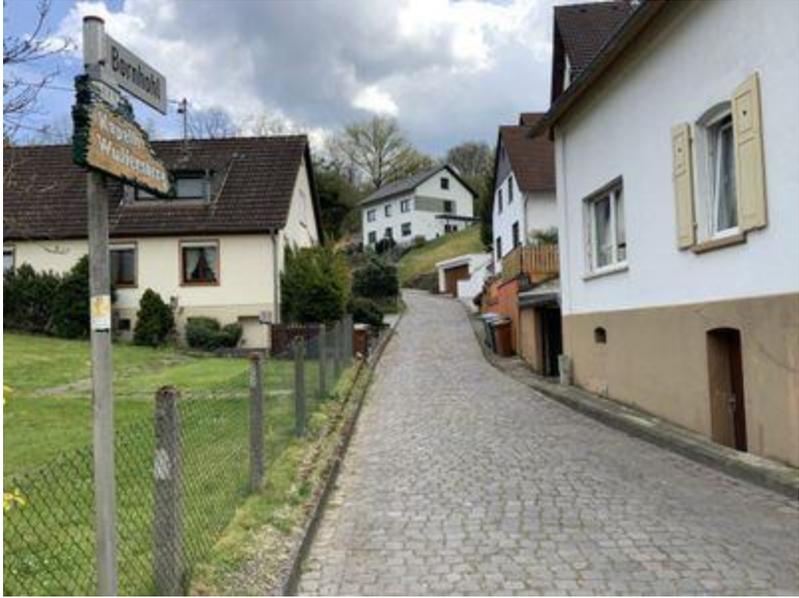
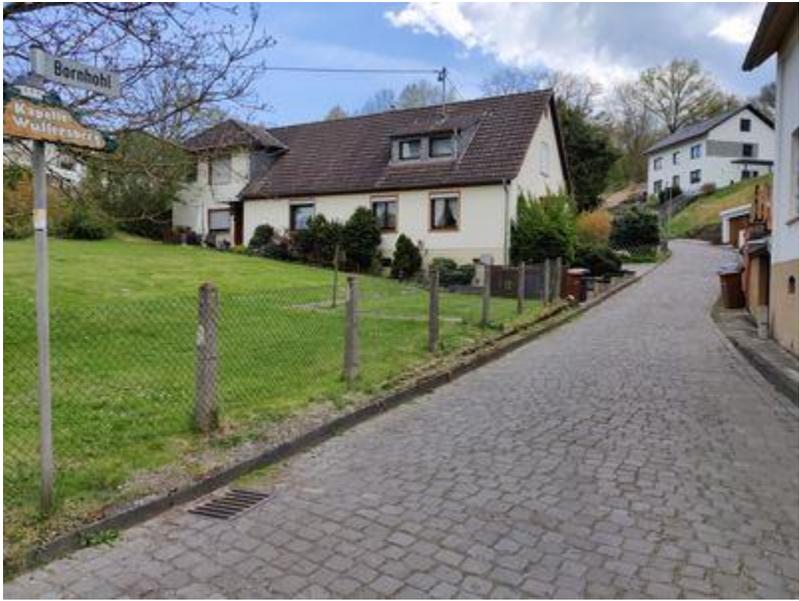
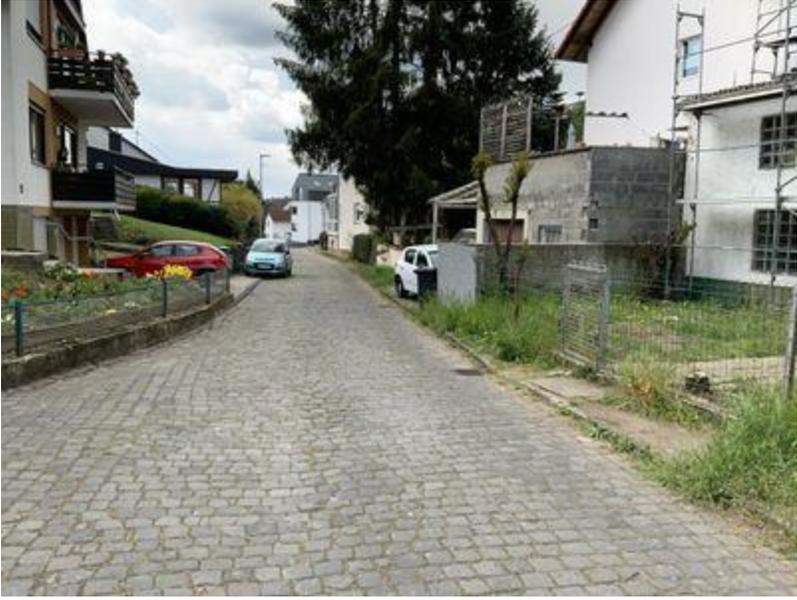
#BCE Gladbach Die Straße Bornhohl hat ein recht starkes Gefälle, die SRGK gibt eine Abflusskonzentration an. Probleme sind bisher nicht bekannt. Die Straße wirkt unkritisch, u.a. aufgrund hoher Bordsteine.

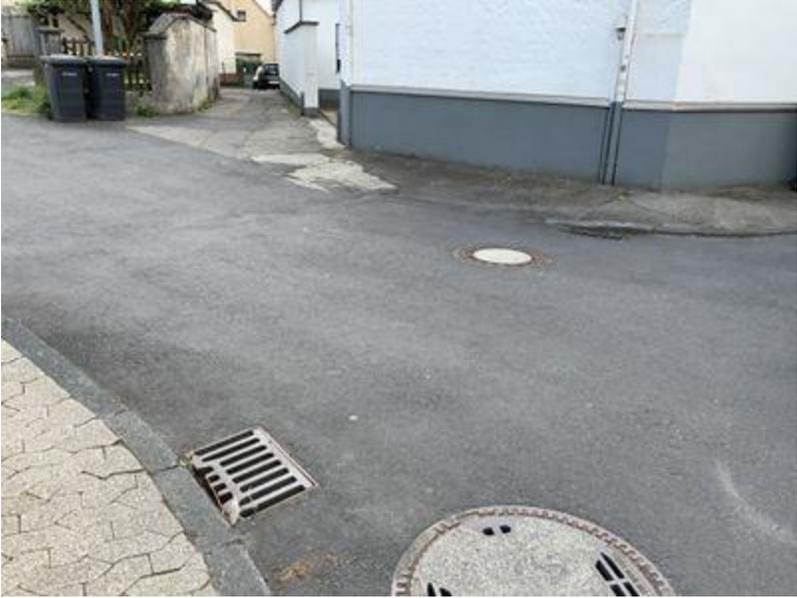
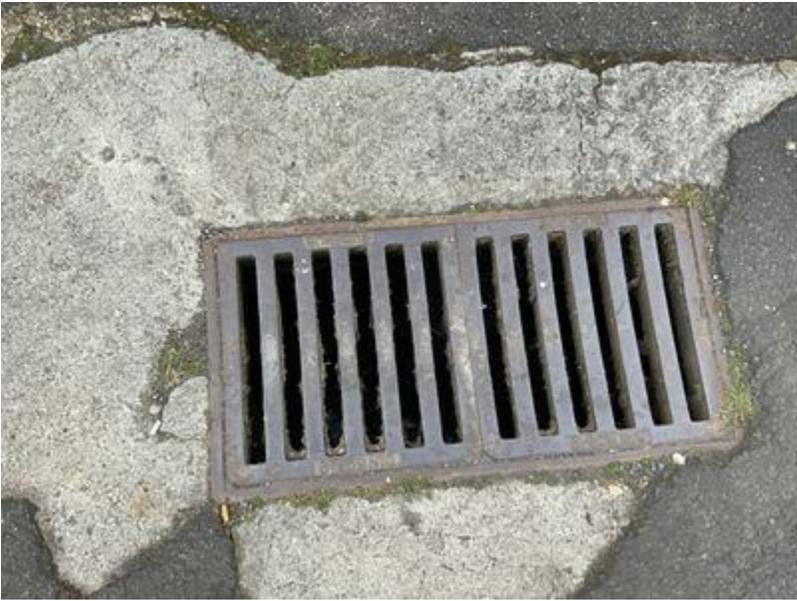
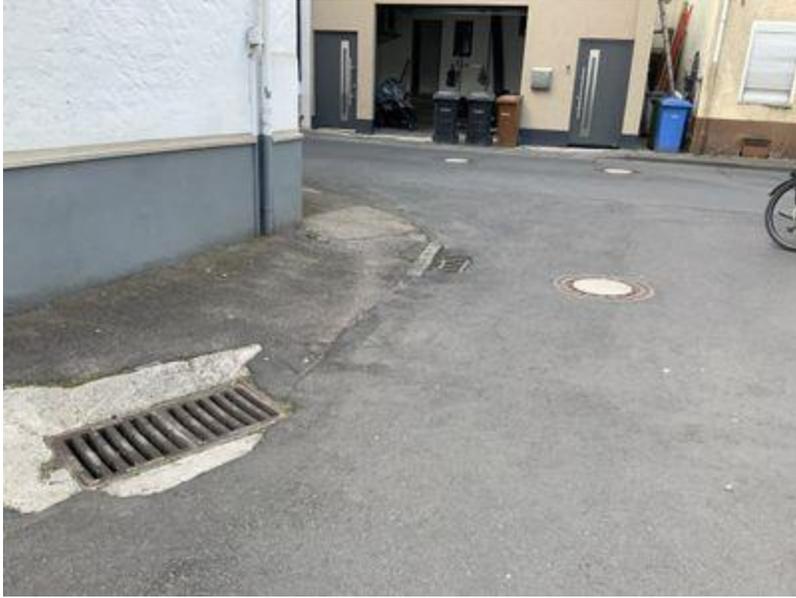
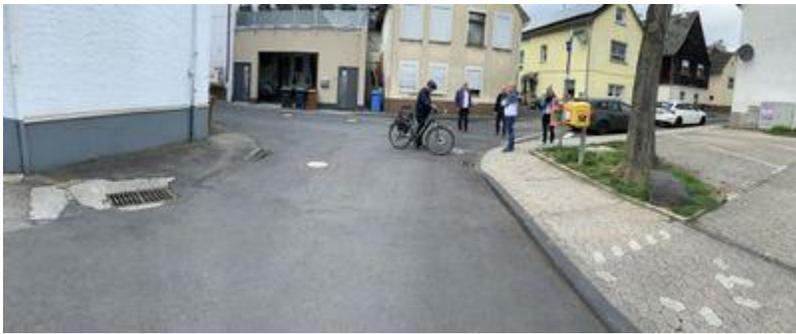
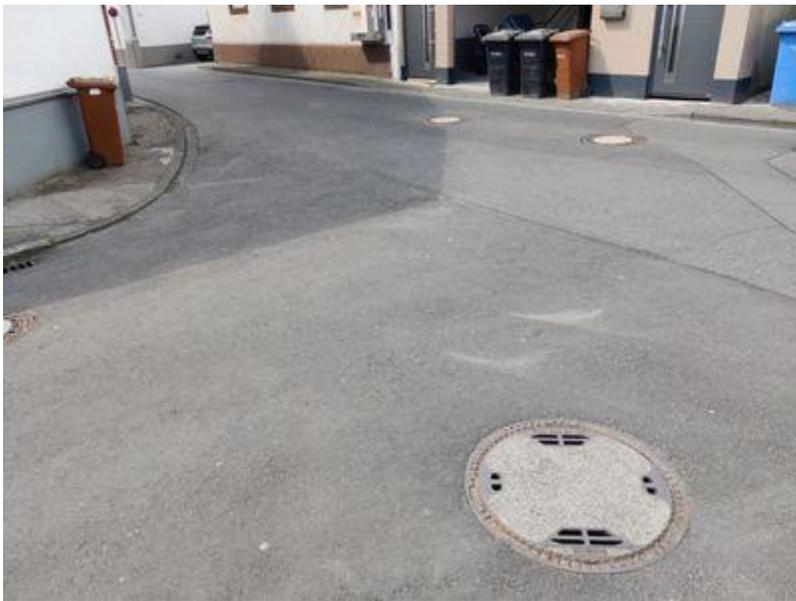
#BCE Gladbach Die Bachverrohrung Ecke Falltorgasse stellt einen neuralgischen Punkt dar. Wasser fließt aus vielen Richtungen auf die Kreuzung zu. Es gibt viele Einläufe, die aufgrund der Wassermengen dennoch schnell überlastet sind.

Ggf. Überprüfung der Zuläufe und der Kapazität der Verrohrung.

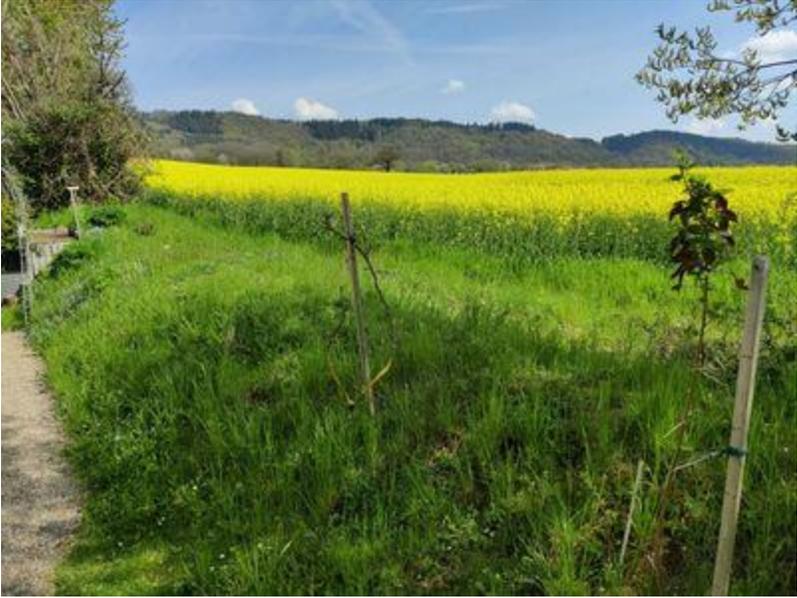
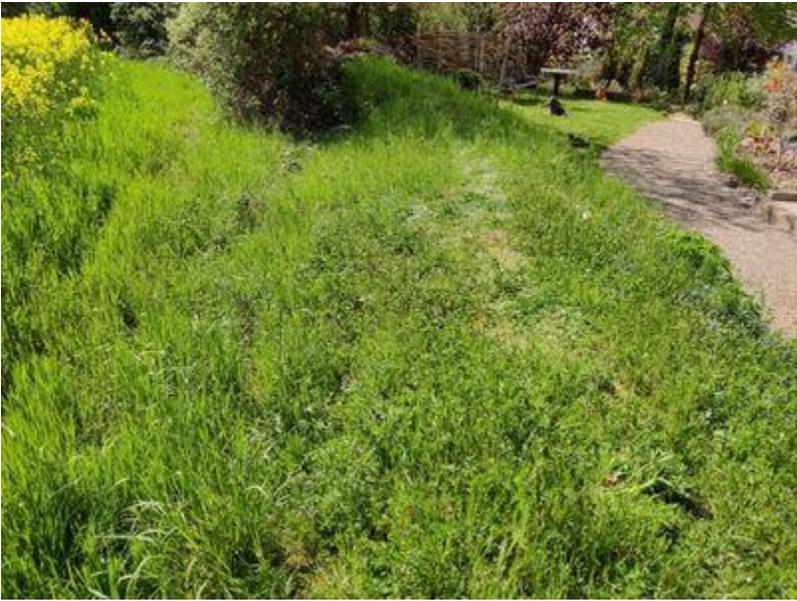
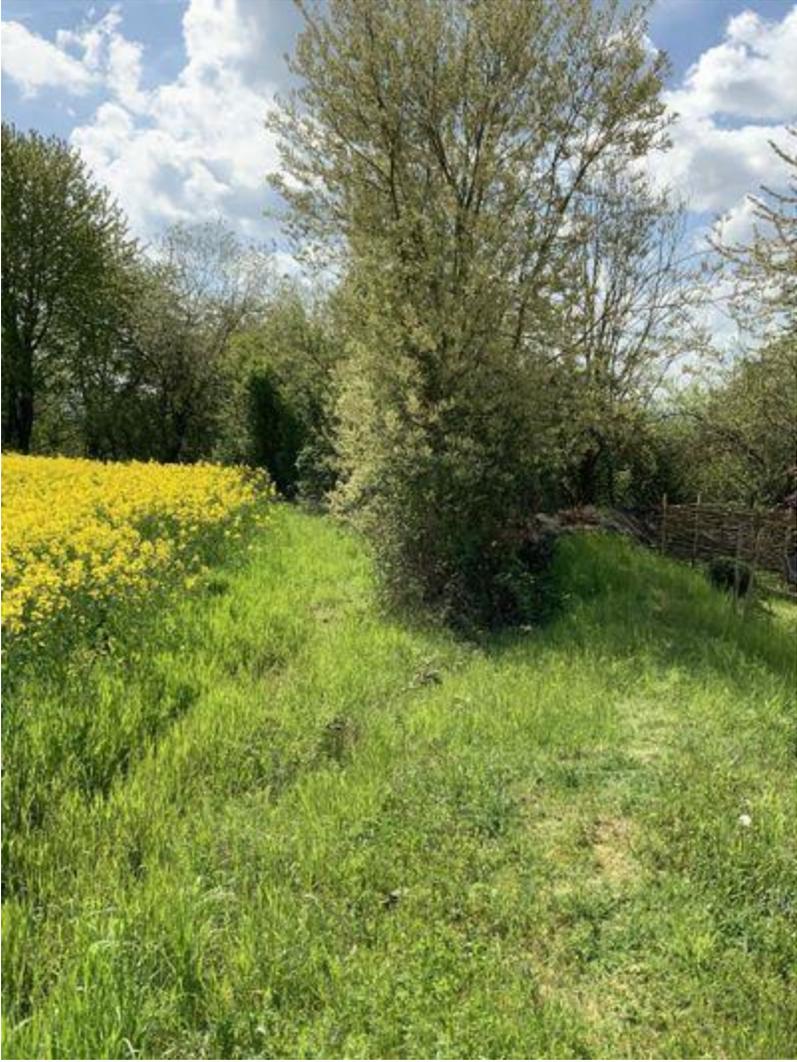
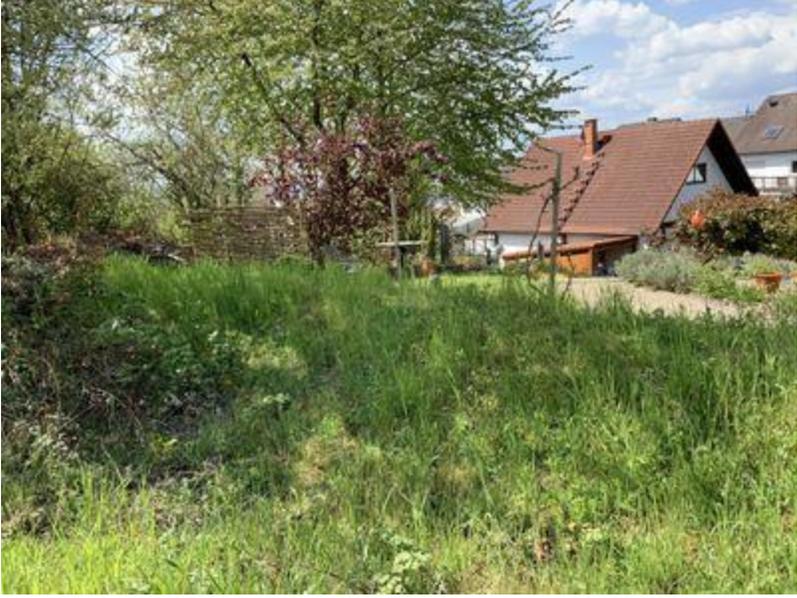
#BCE Gladbach Von den angrenzenden Feldern verläuft eine Abflusskonzentration hinein in die Bebauung und entlang des unterhalb liegenden Spielplatzes. Nach Problemen bei Ereignis im Jahr 2004 wurde ein Graben entlang der Felder gezogen und ein Wall errichtet. Die Situation wurde dadurch verbessert. Die Anwohner leben seit ca. 15 Jahren in der Diamantstraße 3 und hatten bislang keine Probleme.

Ggf. ist der Graben zu überprüfen und zu erneuern / nachzuziehen, sofern erforderlich.

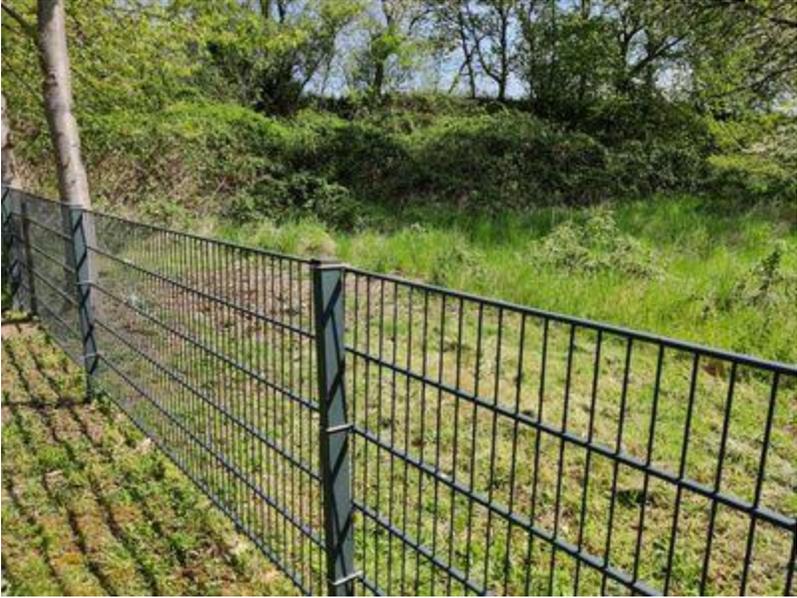
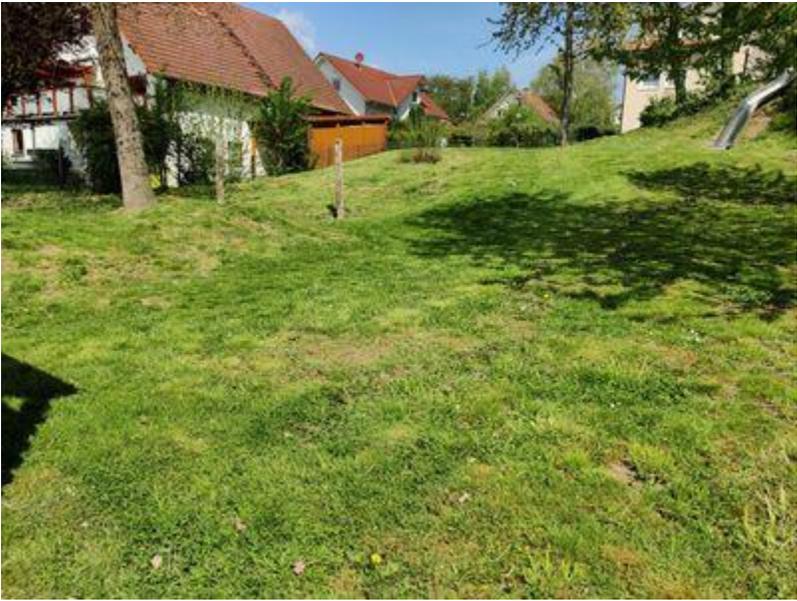
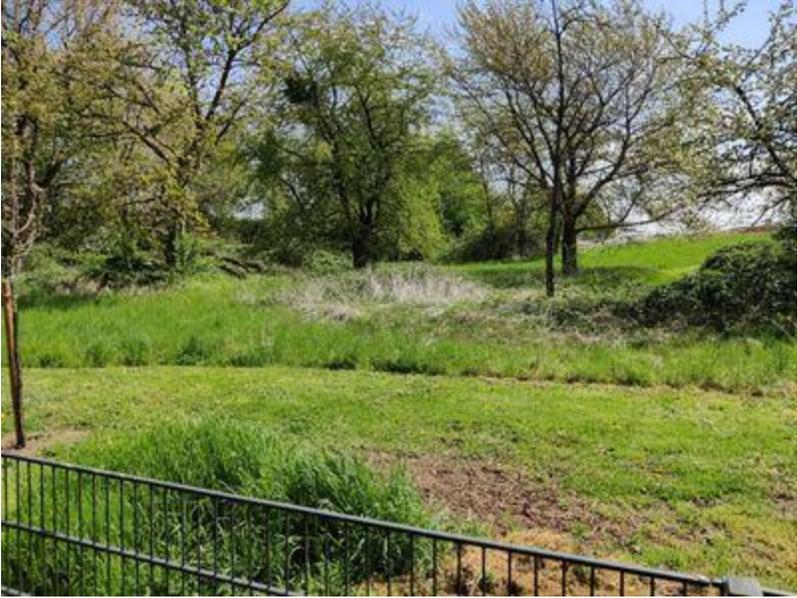
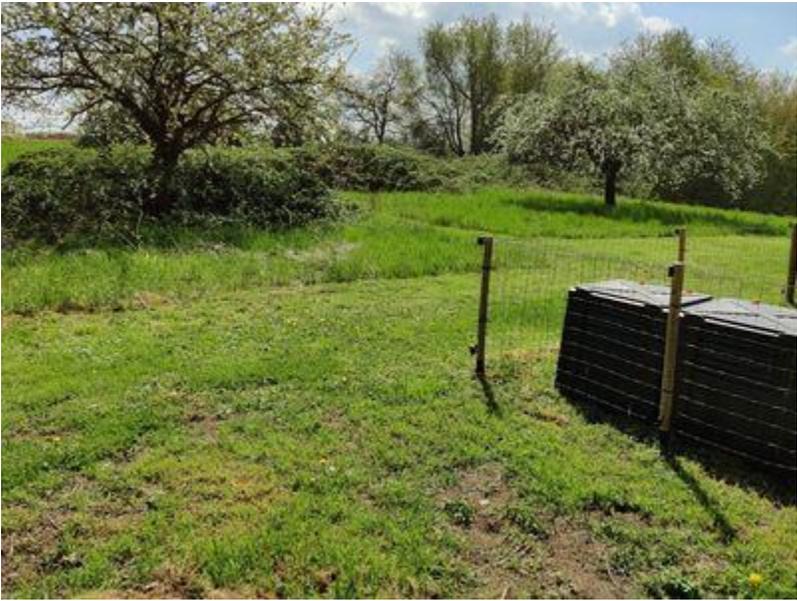
#BCE Gladbach Durch den Graben bei der Opal-/Diamantstraße wird das Wasser von der Bebauung weggeleitet. Etwas unterhalb (am Spielplatz) läuft das Wasser jedoch auf einen Hügel zu und wird möglicherweise in Richtung Bebauung geleitet, was seitens der Stadt als problematisch angegeben wird.

Ggf. weitergehende Überprüfung (Informationen von Anwohnern bzgl. potentieller Betroffenheit), Verbesserung der Umleitung und /oder Aufnahme des Wassers.

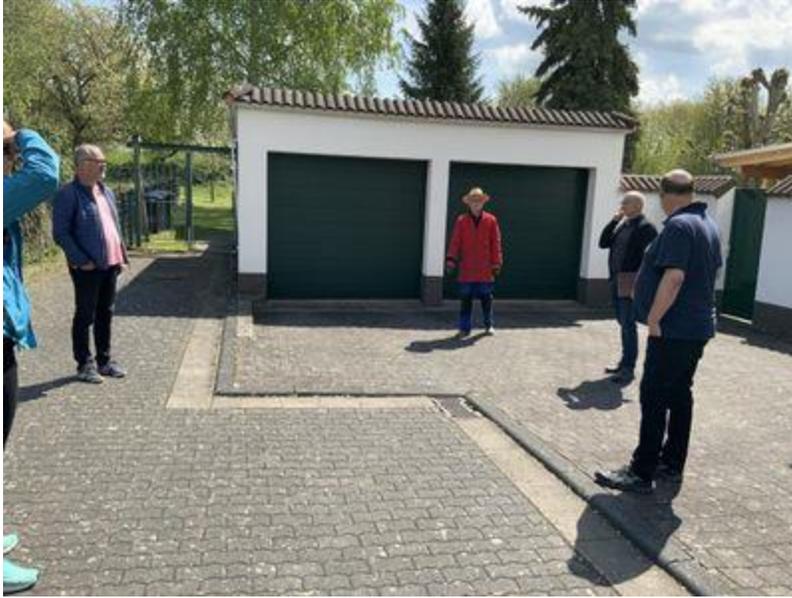
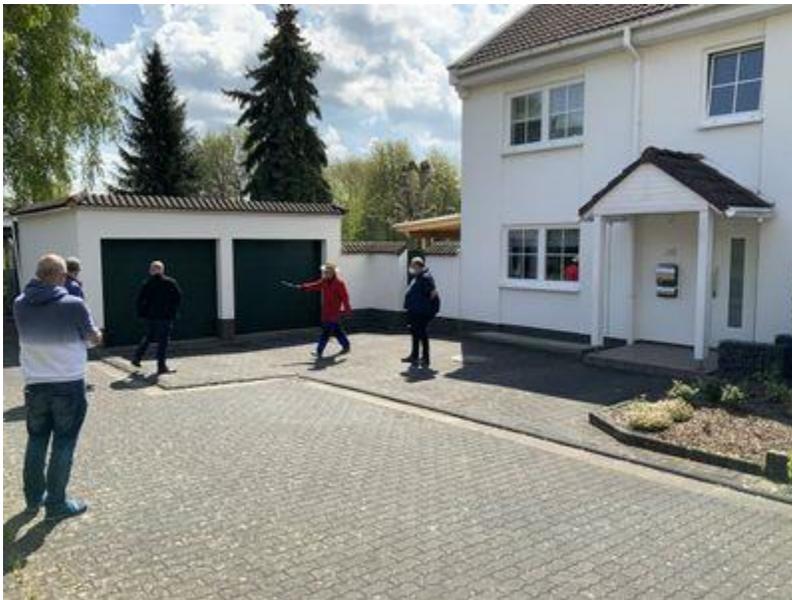
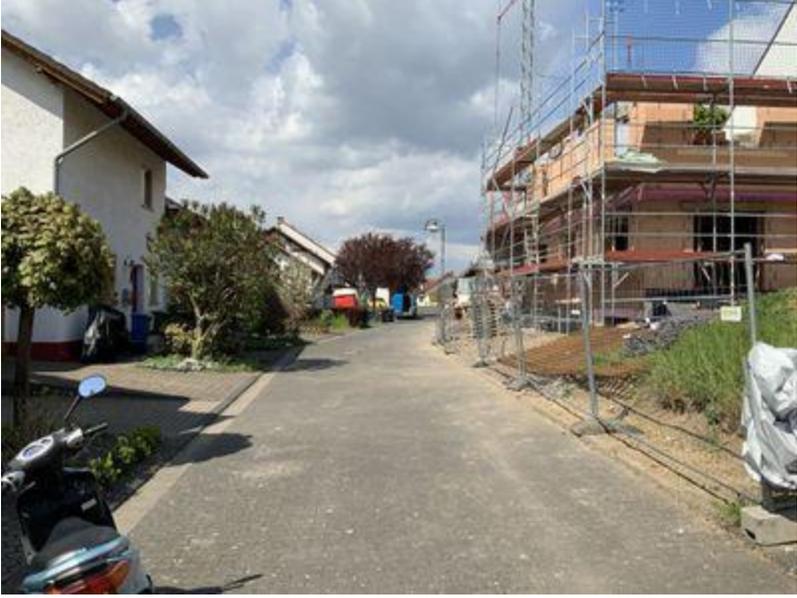
#BCE Gladbach Am Ende der Straße ist lediglich ein Straßeneinlauf vorhanden, welcher sich schnell zusetzt. Bei einem vergangenen Starkregeneignis stand das Wasser nach Angaben des Anwohners im Bereich der Garage bis "über den Sockel".

Schaffung weiterer Einläufe und / oder kleinere bauliche Maßnahmen zu Sicherungszwecken am Gebäude.

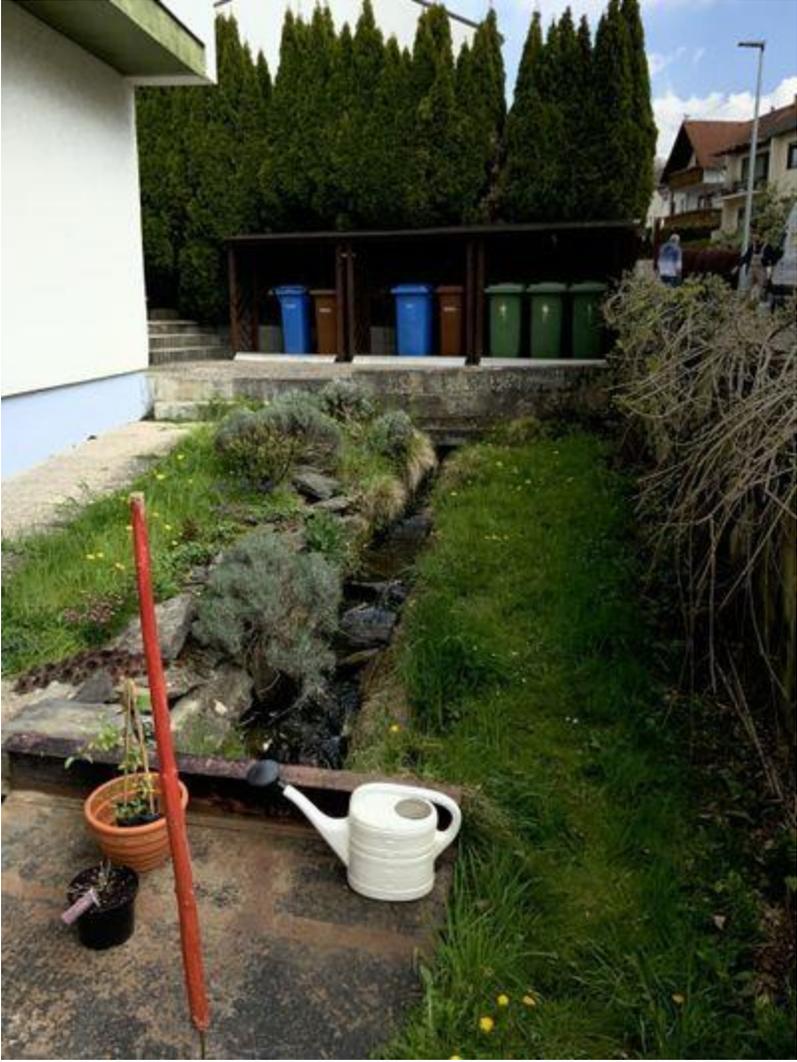
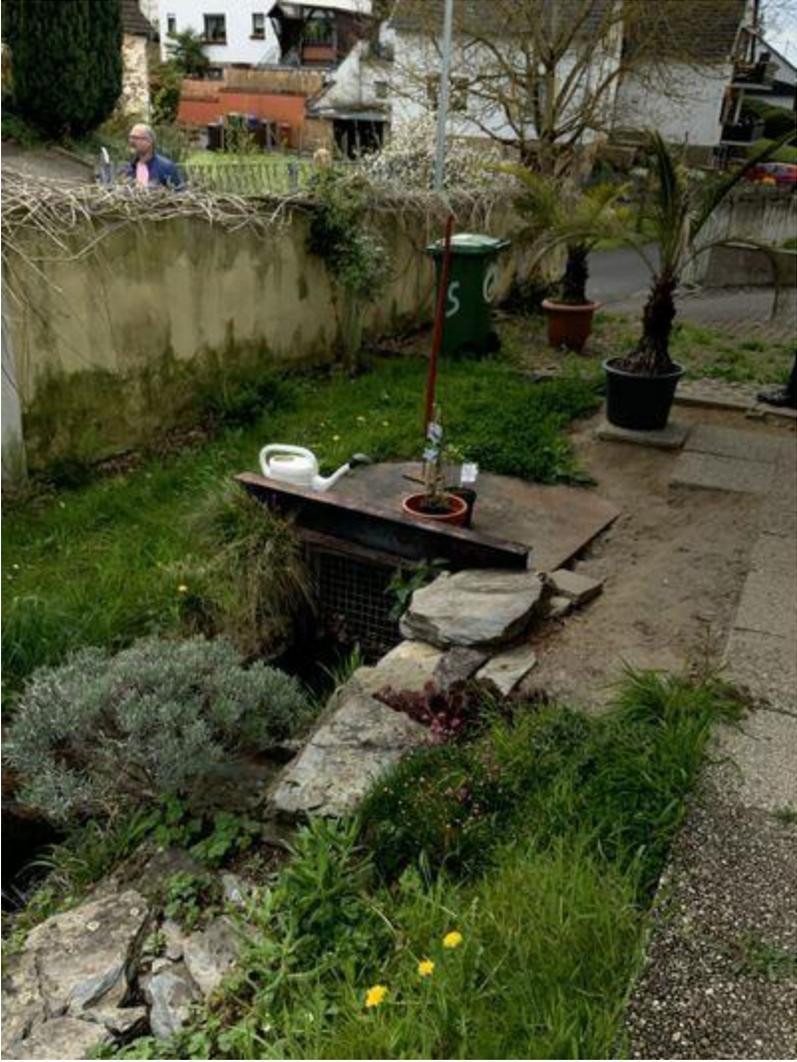
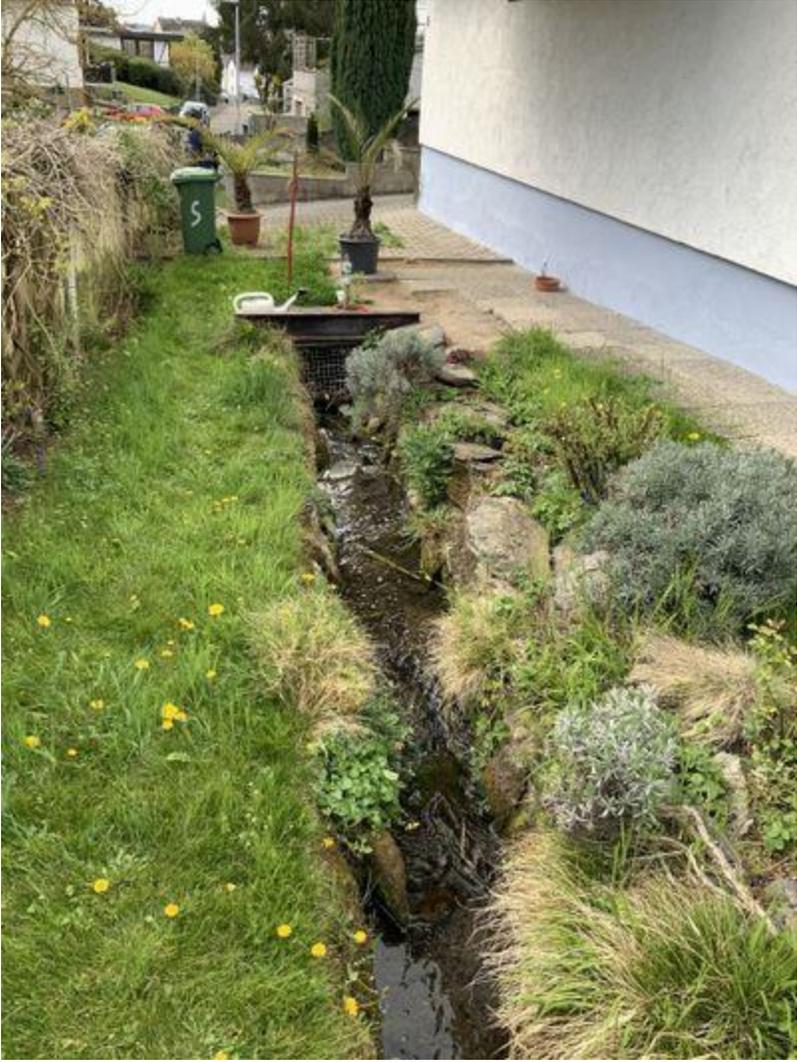
#BCE Gladbach Der Gladbach verläuft hier zwischen den Verrohrungen teilweise offen über Privatgrundstücke. Probleme wurden nicht berichtet.

Sicherstellung, dass Eigentums- und Unterhaltungssituation geklärt ist, um Unterhaltung des Gewässerabschnitts einschließlich Rechen sicherzustellen.
