Anlage – Zusammenfassende Dokumentation gemäß Route

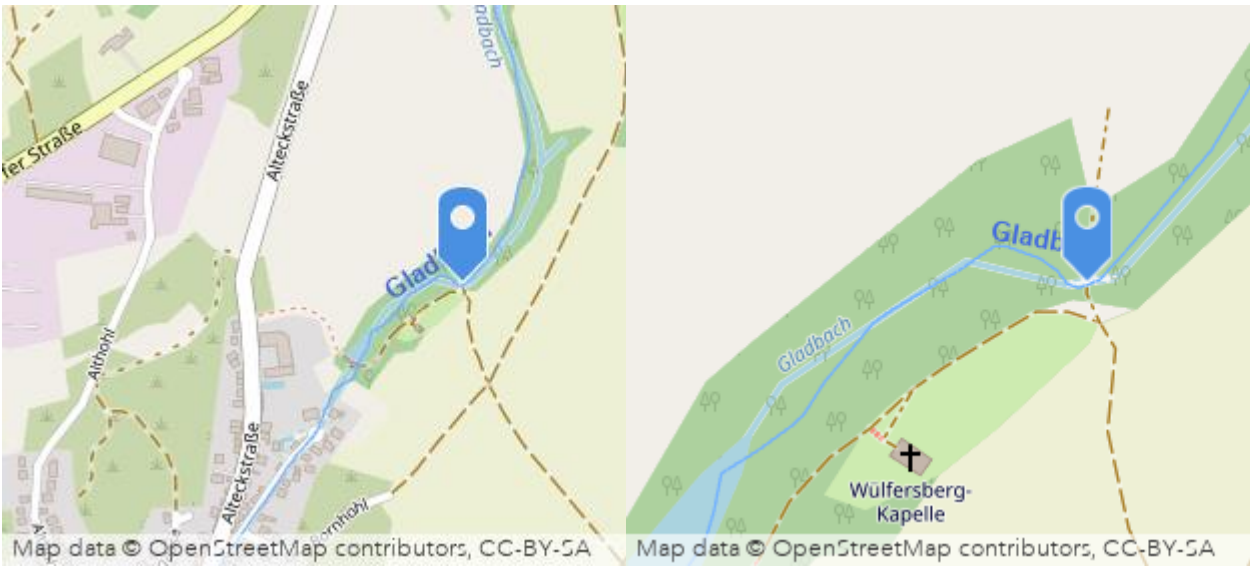
2)

Ortsrandlage, bei der sich einige Abflusskonzentrationen entlang des Gladbachs befinden. Kinder bauen manchmal Staudämme. Bisher war dieser Bereich unproblematisch. Unkritischer Eindruck.

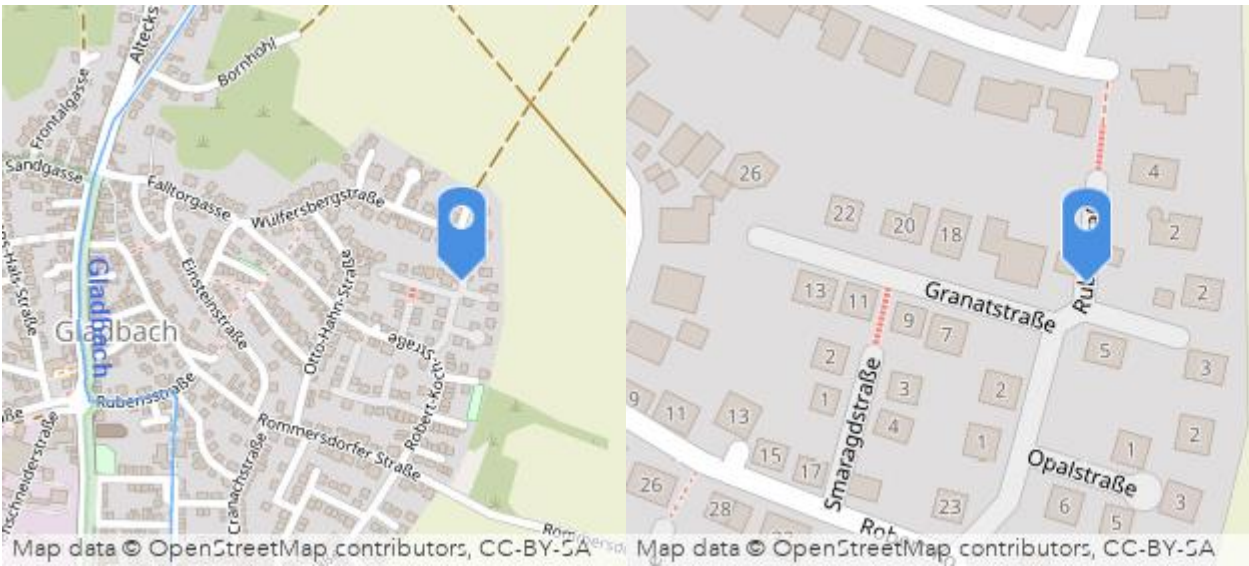
3)

Die Rubinstraße ist eine steile Straße, auf der das Wasser im Starkregenfall entlang der Straße abläuft. Bisher sind keine Probleme bekannt.

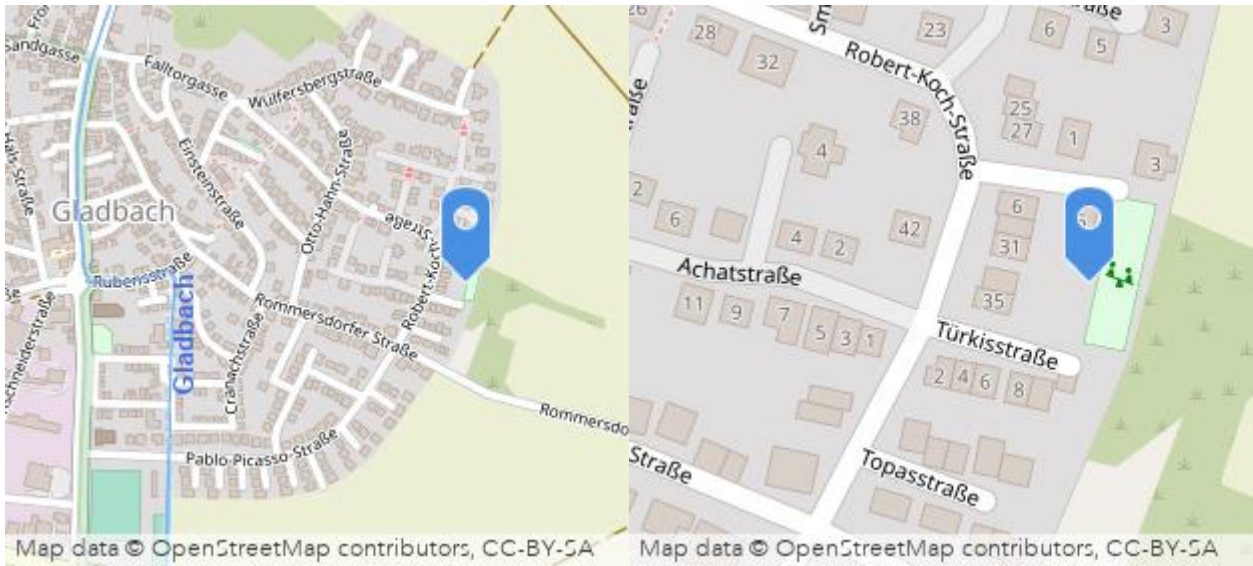
4)

Durch den Graben bei der Opal-/Diamantstraße wird das Wasser von der Bebauung weggeleitet. Etwas unterhalb (am Spielplatz) läuft das Wasser jedoch auf einen Hügel zu und wird möglicherweise in Richtung Bebauung geleitet

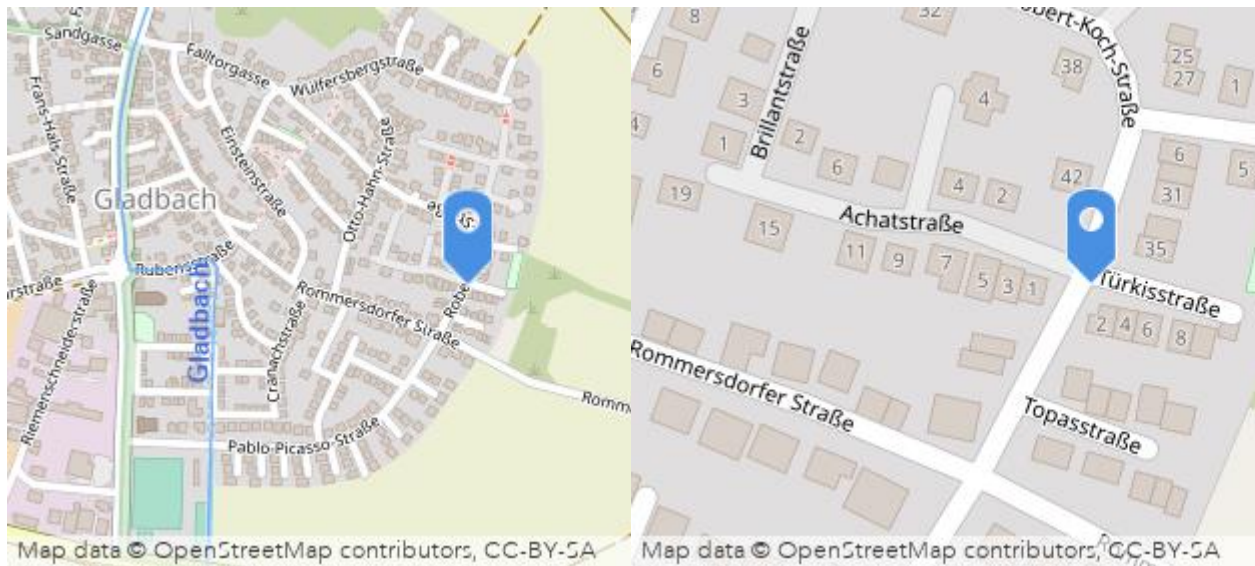
Am Ende der Straße ist lediglich ein Straßeneinlauf vorhanden, welcher sich schnell zusetzt. Bei einem vergangenen Starkregenereignis stand das Wasser nach Angaben des Anwohners im Bereich der Garage bis "über den Sockel".

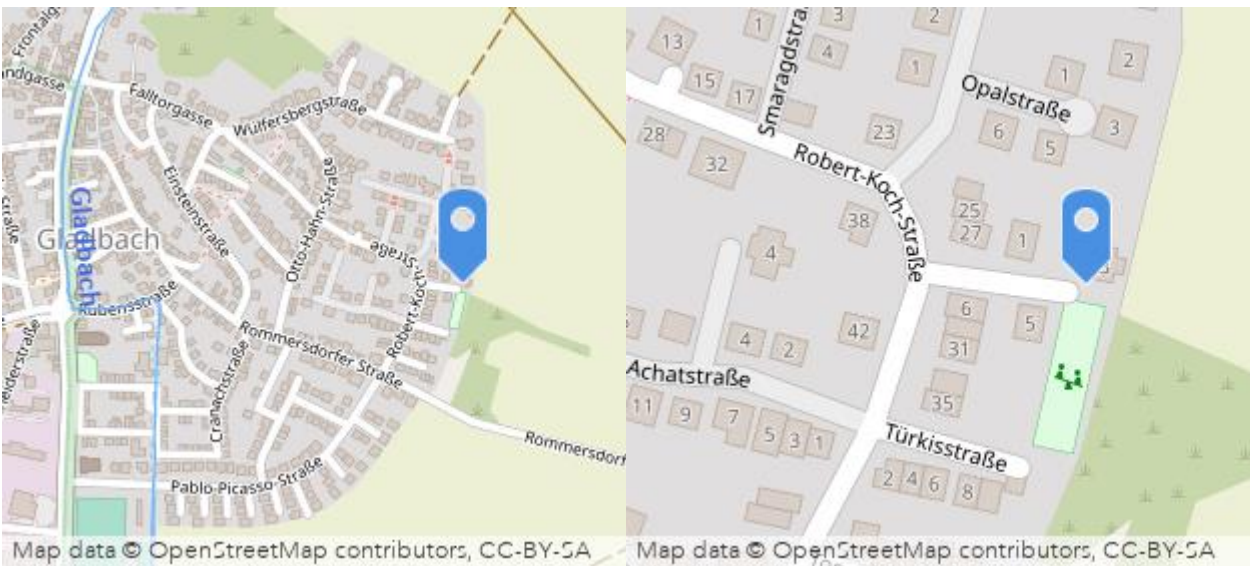
5)

Von den angrenzenden Feldern verläuft eine Abflusskonzentration hinein in die Bebauung und entlang des unterhalb liegenden Spielplatzes. Nach Problemen bei Ereignis im Jahr 2004 wurde ein Graben entlang der Felder gezogen und ein Wall errichtet. Die Situation wurde dadurch verbessert. Die Anwohner leben seit ca. 15 Jahren in der Diamantstraße 3 und hatten bislang keine Probleme.

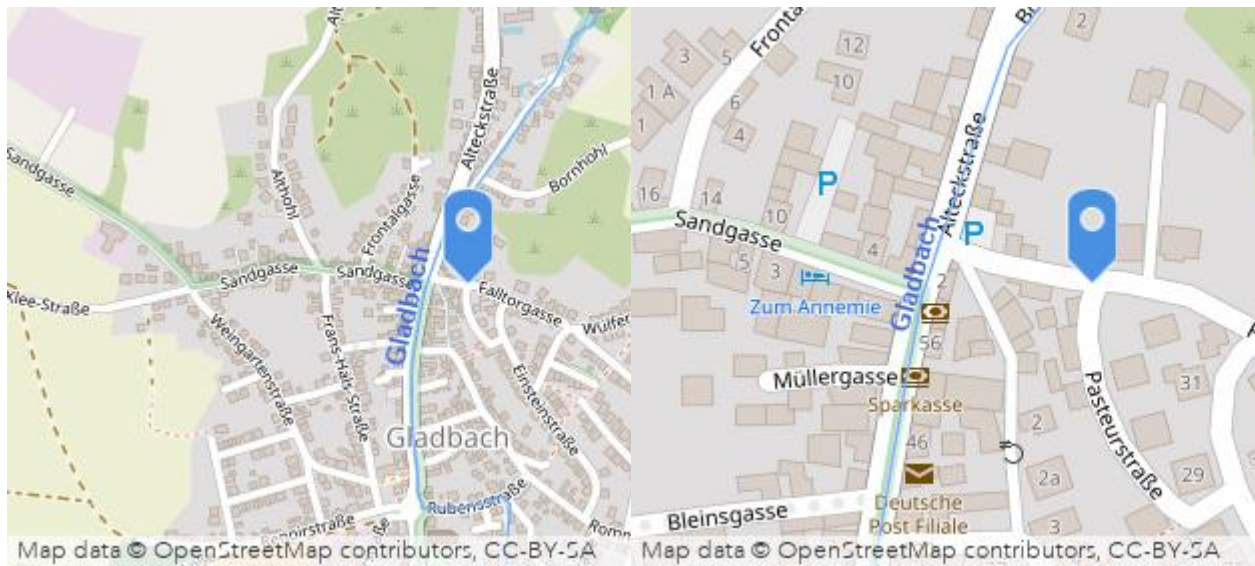
6)

Die Bachverrohrung Ecke Falltorgasse stellt einen neuralgischen Punkt dar. Wasser fließt aus vielen Richtungen auf die Kreuzung zu. Die Kanalisation entspricht den gesetzlichen Anforderungen, bei Starkregen gibt es Überstauereignisse.

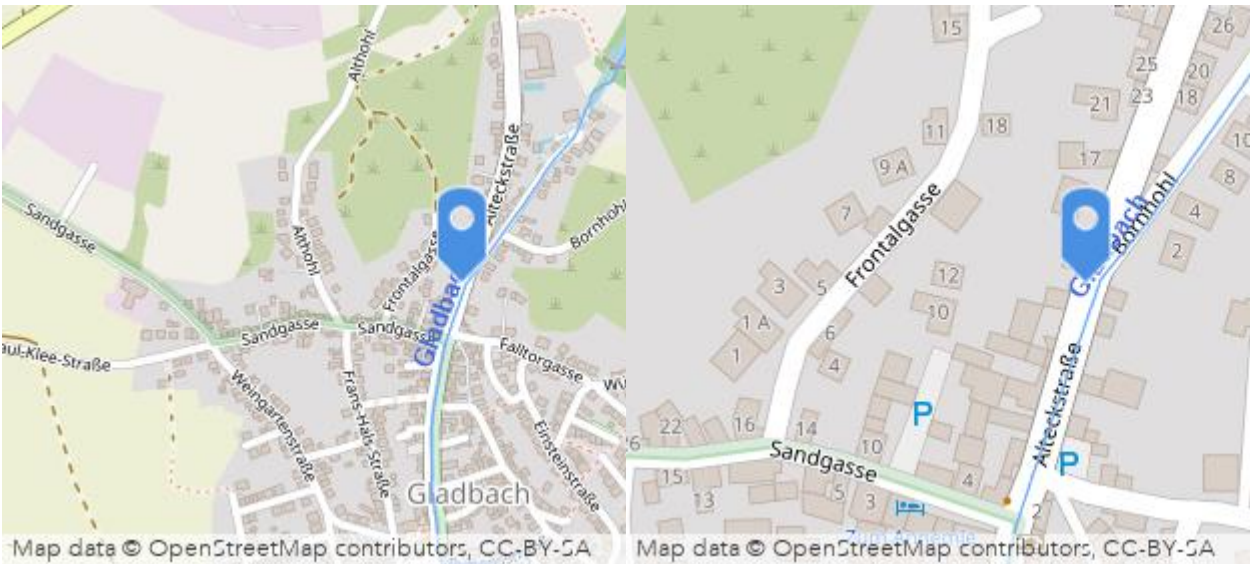
7)

#BCE Gladbach In den Straßen Alteckstraße und Bornhohl verlaufen Abflusskonzentrationen. Wasser läuft im Starkregenfall die Straße runter, Anwohner waren in Vergangenheit betroffen. An der Ecke Alteckstraße/Bornhohl (vermutlich Alteckstraße 13) hat ein Anwohner einen Lichtschacht/ebenerdig liegendes Fenster vor kurzem zu Sicherungszwecken verschlossen.

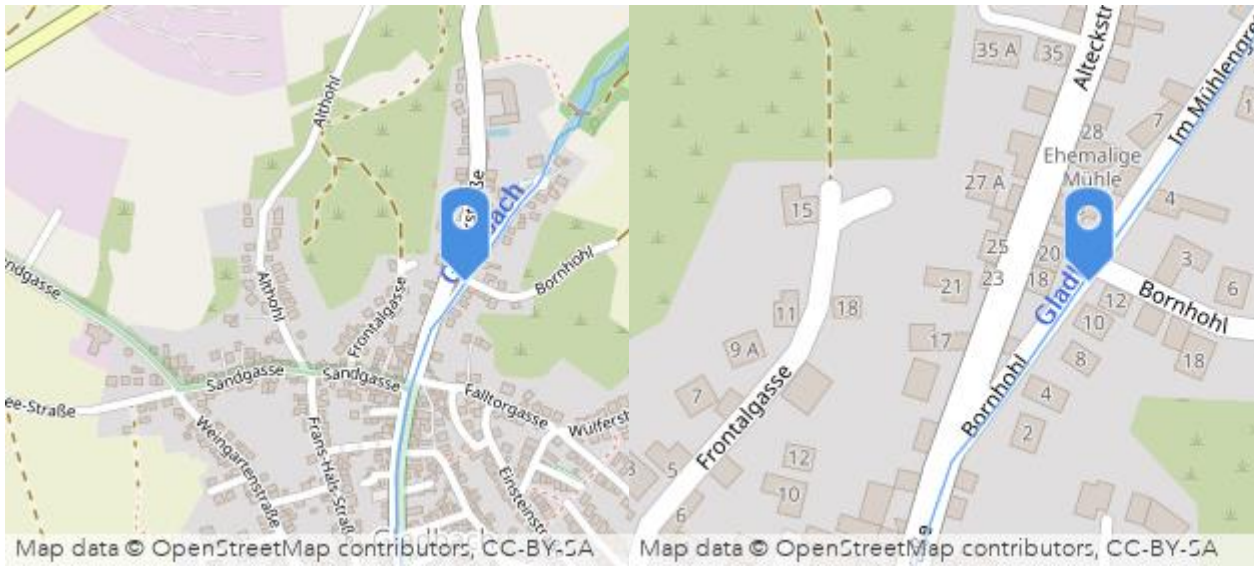
8)

Die Straße Bornhohl hat ein recht starkes Gefälle, die SRGK gibt eine Abflusskonzentration an. Probleme sind bisher nicht bekannt. Die Straße wirkt unkritisch, u.a. aufgrund hoher Bordsteine.

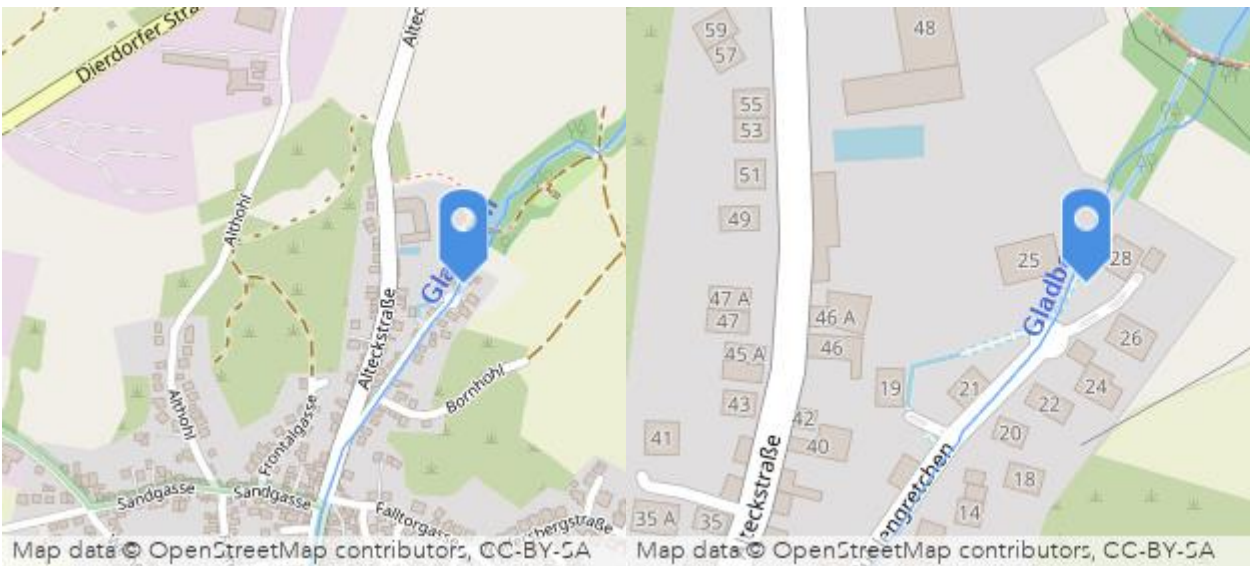
9)

Am oberen Ende der Straße herrscht ein etwas diffuser Gewässerverlauf. Das Gewässer durchfließt hier eine ehemalige Teichanlage in einem Beton Becken, im Oberstrom des Beckens stehen noch die Überreste eines verrosteten Mühlrads.

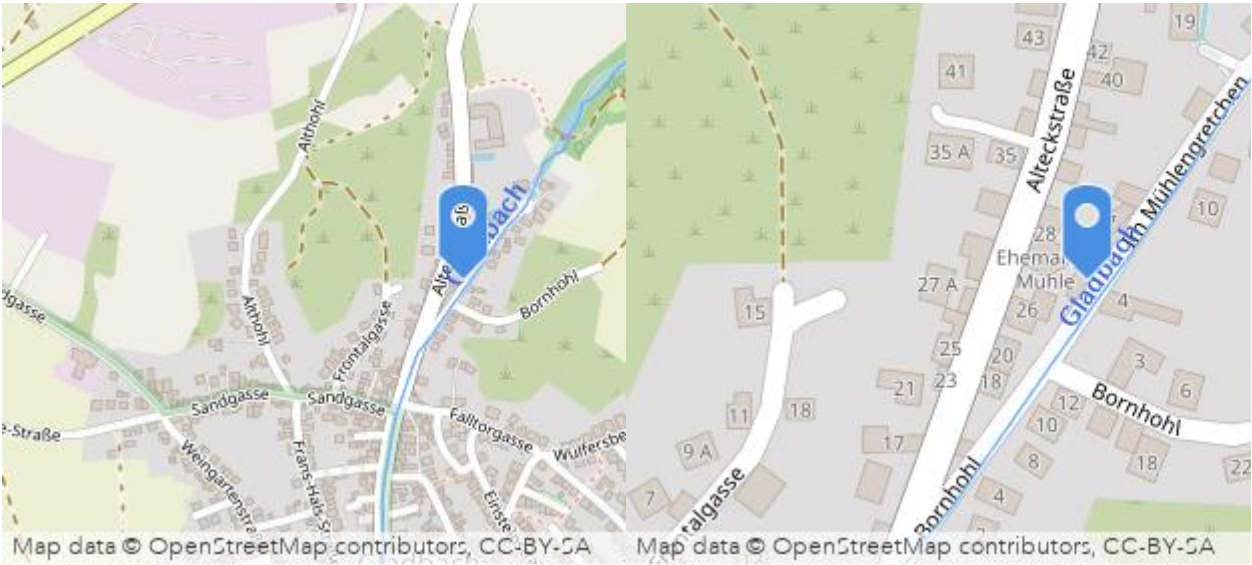
#BCE Gladbach Der Gladbach verläuft hier zwischen den Verrohrungen teilweise offen über Privatgrundstücke. Probleme wurden nicht berichtet.
