Vermerk	Ortsbegehung Nr. 5: Gladbach	Björnsen Beratende Ingenieure GmbH Maria Trost 3 56070 Koblenz Telefon +49 261 8851-0 Telefax +49 261 8851-191 info@bjoernsen.de www.bjoernsen.de
Thema	Örtliches Starkregenvorsorgekonzept Stadt Neuwied	Sitz und Registergericht Koblenz HRB 1716
Teilnehmer	Herr Hausmann (Stadtwerke Neuwied / Themenschwerpunkte HW und Starkregen) Herr Reitz (Stadt Neuwied / Leiter Tiefbauabteilung) Herr Hahn (Ortsvorsteher Gladbach) Herr Blum (Stellv. Ortsvorsteher Gladbach) Herr Ingenhoff ((BCE) Frau Dr. Eichentopf (BCE)	Geschäftsführung Dr.-Ing. Gerhard Björnsen Dipl.-Ing. Architekt Matthias Björnsen Dipl.-Wirtsch.-Ing. Christian Hahn Dr.-Ing. Ronald Haselsteiner Dipl.-Ing. Ulrich Krath Dr.-Ing. Kaj Lippert Dr.-Ing. Michael Probst
Ort	Gladbach, Neuwied	Projektnummer NRS2044609
Datum	03.05.2021	Unser Zeichen SE/LIP/CI
Anlagen	Zusammenfassung der Dokumentation	Ihr Kontakt Dr. Sonja Eichentopf s.eichentopf@bjoernsen.de +49 261 8851-356

Verteiler	Stadt Neuwied / BCE	Datum Koblenz, 03.05.2021

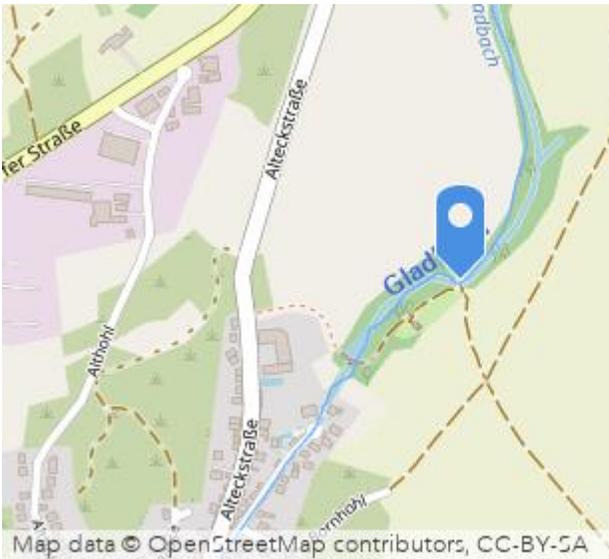
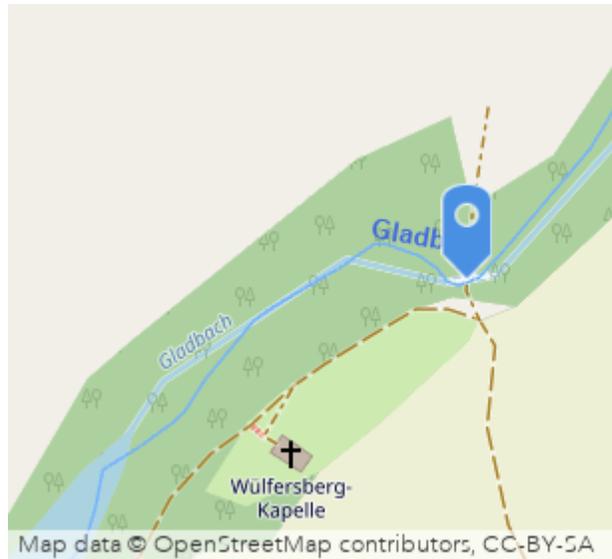
Lage

#BCE Gladbach Ortsrandlage, bei der sich einige Abflusskonzentrationen entlang des Gladbachs befinden. Kinder bauen manchmal Staudämme. Bisher war dieser Bereich unproblematisch. Unkritischer Eindruck.

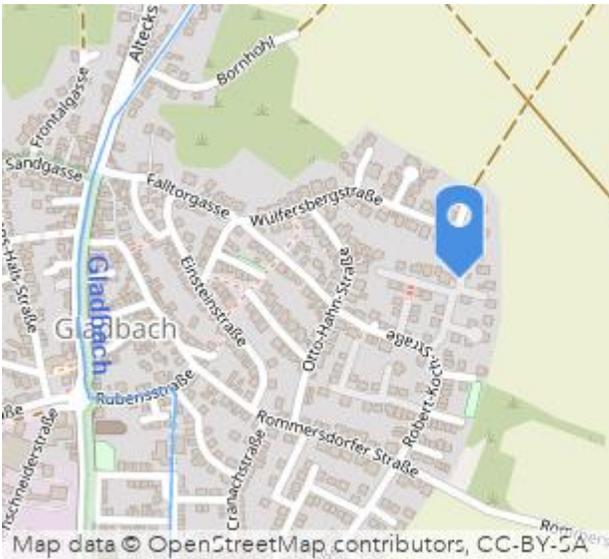
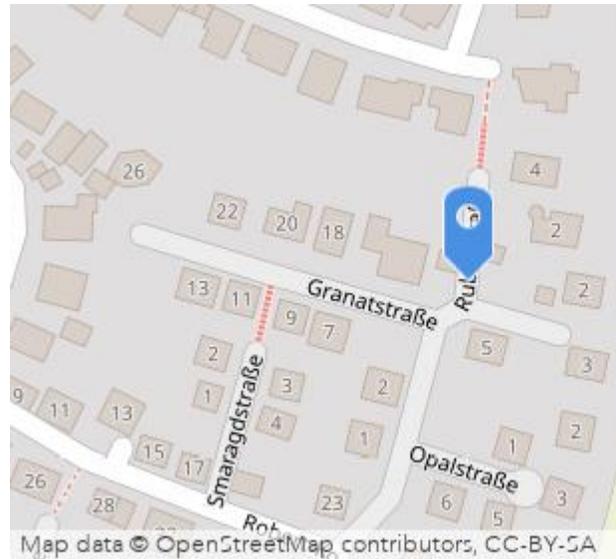
Lage

#BCE Gladbach Die Rubinstraße ist eine steile Straße, auf der das Wasser im Starkregenfall entlang der Straße abläuft. Bisher sind keine Probleme bekannt.

Ggf. kleinere Maßnahmen an Gebäuden, sofern Probleme bestehen.

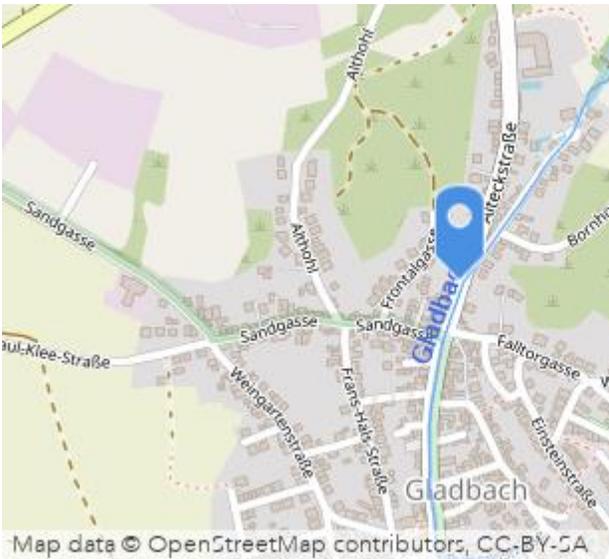
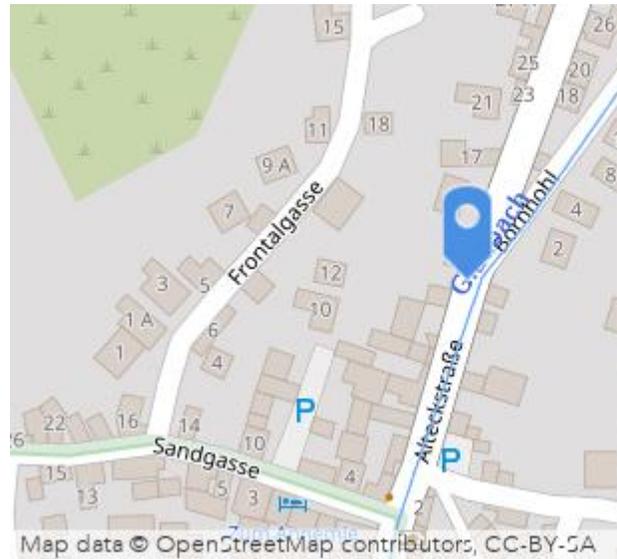
Lage

Betroffenheit des eigenen Grundstücks

#BCE Gladbach In den Straßen Alteckstraße und Bornhohl verlaufen Abflusskonzentrationen. Wasser läuft im Starkregenfall die Straße runter, Anwohner waren in Vergangenheit betroffen. An der Ecke Alteckstraße/Bornhohl (vermutlich Alteckstraße 13) hat ein Anwohner einen Lichtschacht/ebenerdig liegendes Fenster vor kurzem zu Sicherheitszwecken verschlossen.

Kleine bauliche Maßnahmen an weiteren Gebäuden, sofern erforderlich.

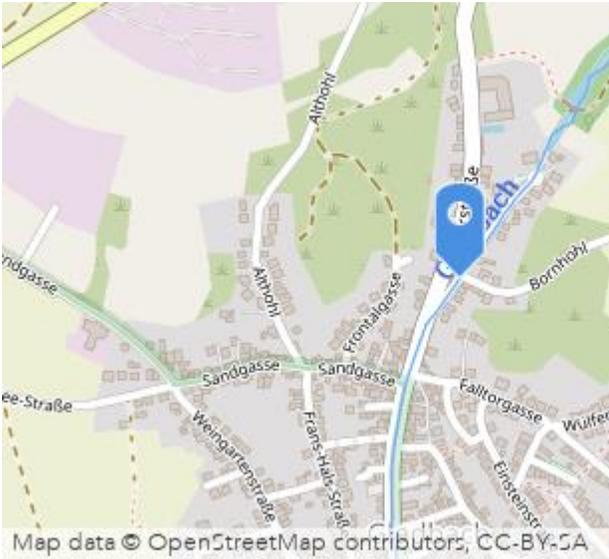
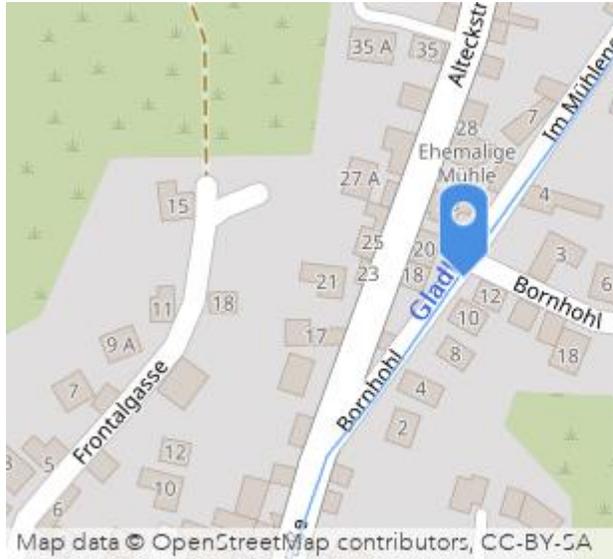
Lage

#BCE Gladbach Die Straße Bornhohl hat ein recht starkes Gefälle, die SRGK gibt eine Abflusskonzentration an. Probleme sind bisher nicht bekannt. Die Straße wirkt unkritisch, u.a. aufgrund hoher Bordsteine.

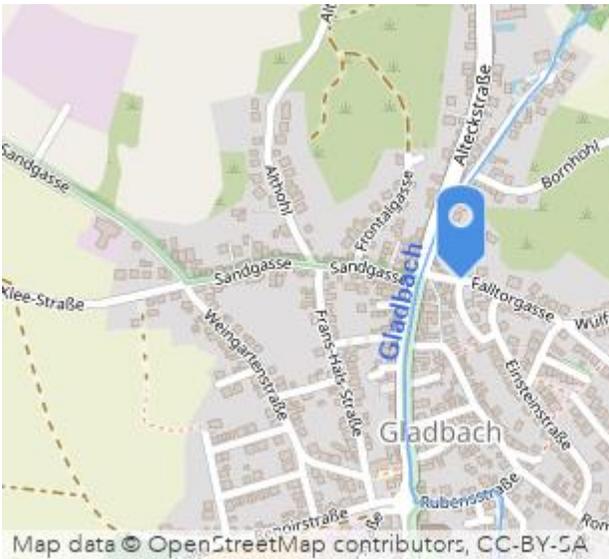
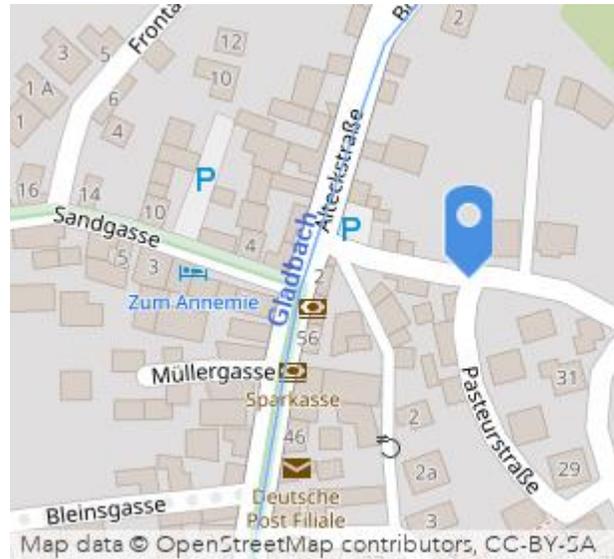
Lage

Zu kleine Einläufe, Durchlässe oder Verrohrungen

#BCE Gladbach Die Bachverrohrung Ecke Falltorgasse stellt einen neuralgischen Punkt dar. Wasser fließt aus vielen Richtungen auf die Kreuzung zu. Es gibt viele Einläufe, die aufgrund der Wassermengen dennoch schnell überlastet sind.

Ggf. Überprüfung der Zuläufe und der Kapazität der Verrohrung.

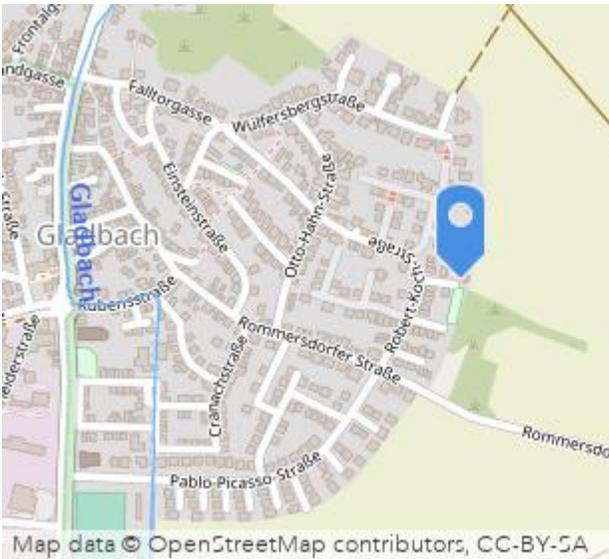
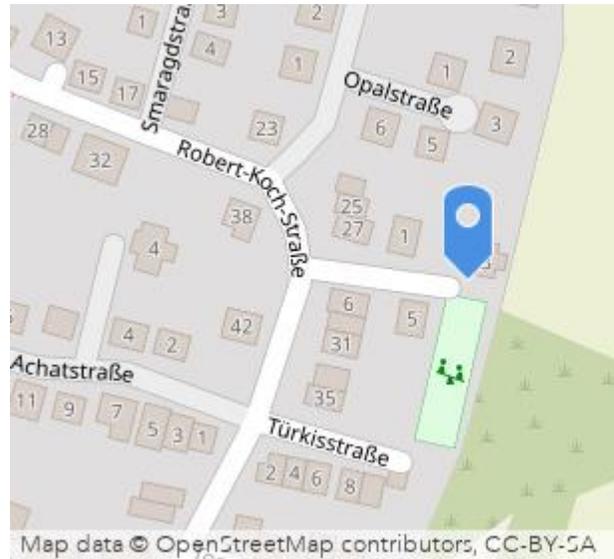
Lage

Betroffenheit des eigenen Grundstücks

#BCE Gladbach Von den angrenzenden Feldern verläuft eine Abflusskonzentration hinein in die Bebauung und entlang des unterhalb liegenden Spielplatzes. Nach Problemen bei Ereignis im Jahr 2004 wurde ein Graben entlang der Felder gezogen und ein Wall errichtet. Die Situation wurde dadurch verbessert. Die Anwohner leben seit ca. 15 Jahren in der Diamantstraße 3 und hatten bislang keine Probleme.

Ggf. ist der Graben zu überprüfen und zu erneuern / nachzuziehen, sofern erforderlich.

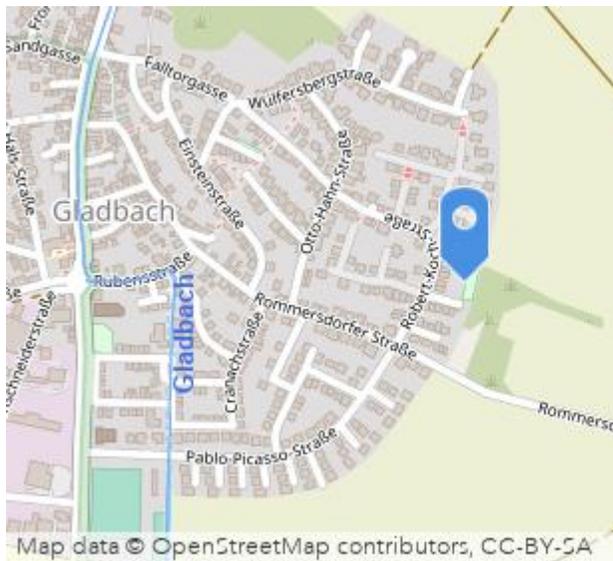
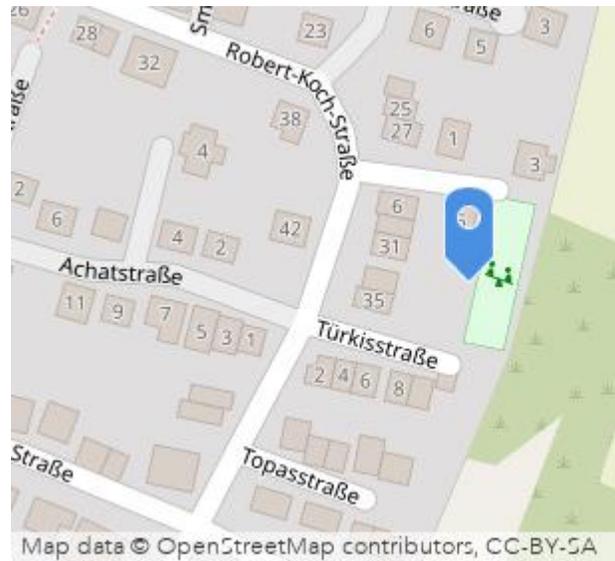
Lage

Betroffenheit des eigenen Grundstücks

#BCE Gladbach Durch den Graben bei der Opal-/Diamantstraße wird das Wasser von der Bebauung weggeleitet. Etwas unterhalb (am Spielplatz) läuft das Wasser jedoch auf einen Hügel zu und wird möglicherweise in Richtung Bebauung geleitet, was seitens der Stadt als problematisch angegeben wird.

Ggf. weitergehende Überprüfung (Informationen von Anwohnern bzgl. potentieller Betroffenheit), Verbesserung der Umleitung und /oder Aufnahme des Wassers.

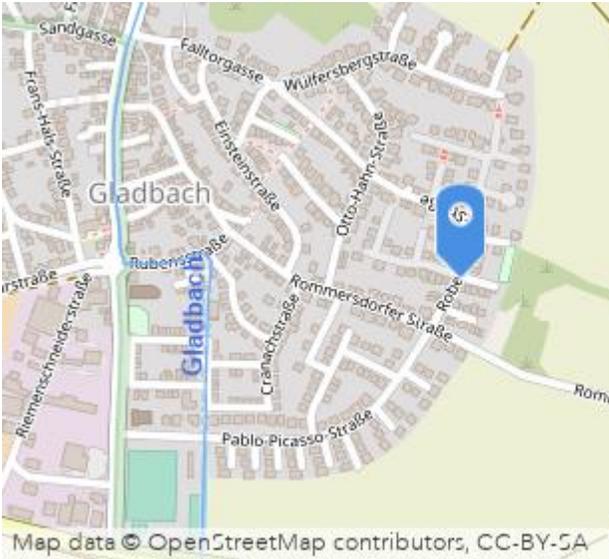
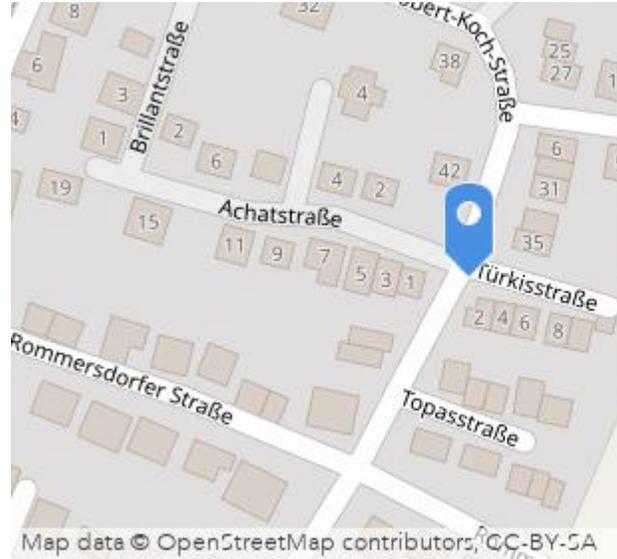
Lage

Betroffenheit des eigenen Grundstücks

#BCE Gladbach Am Ende der Straße ist lediglich ein Straßeneinlauf vorhanden, welcher sich schnell zusetzt. Bei einem vergangenen Starkregeneignis stand das Wasser nach Angaben des Anwohners im Bereich der Garage bis "über den Sockel".

Schaffung weiterer Einläufe und / oder kleinere bauliche Maßnahmen zu Sicherungszwecken am Gebäude.
