Anlage - Zusammenfassende Dokumentation gemäß Route

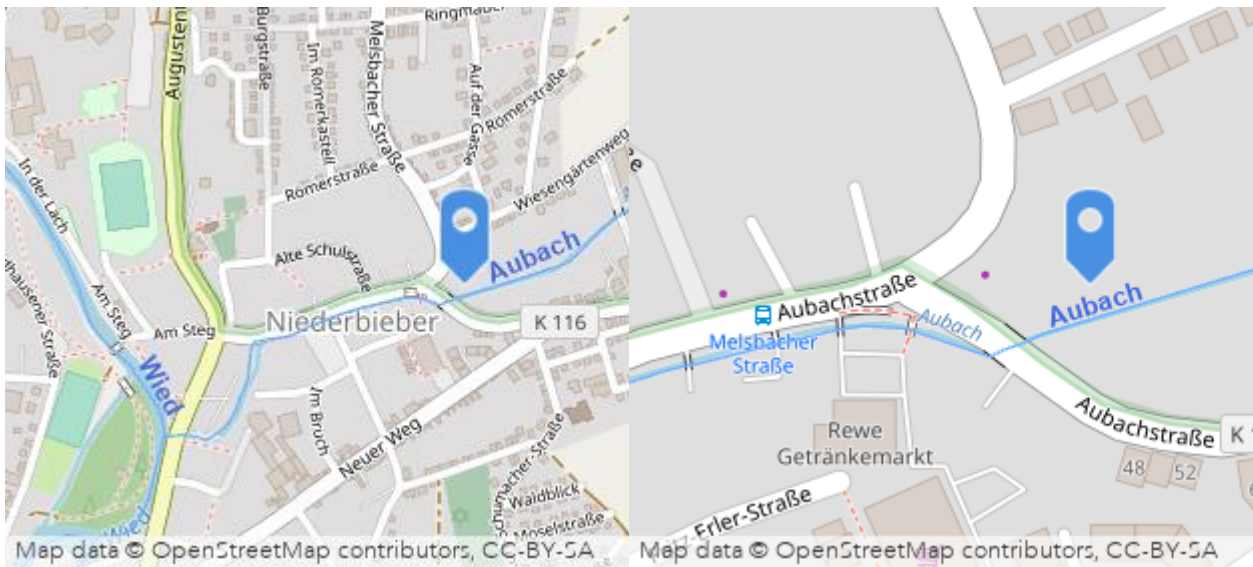
Lage

Entlang des Aubachs, im Bereich der neuen Totholzsperrre bis hin zur alten Wehranlage Biens Mühle.

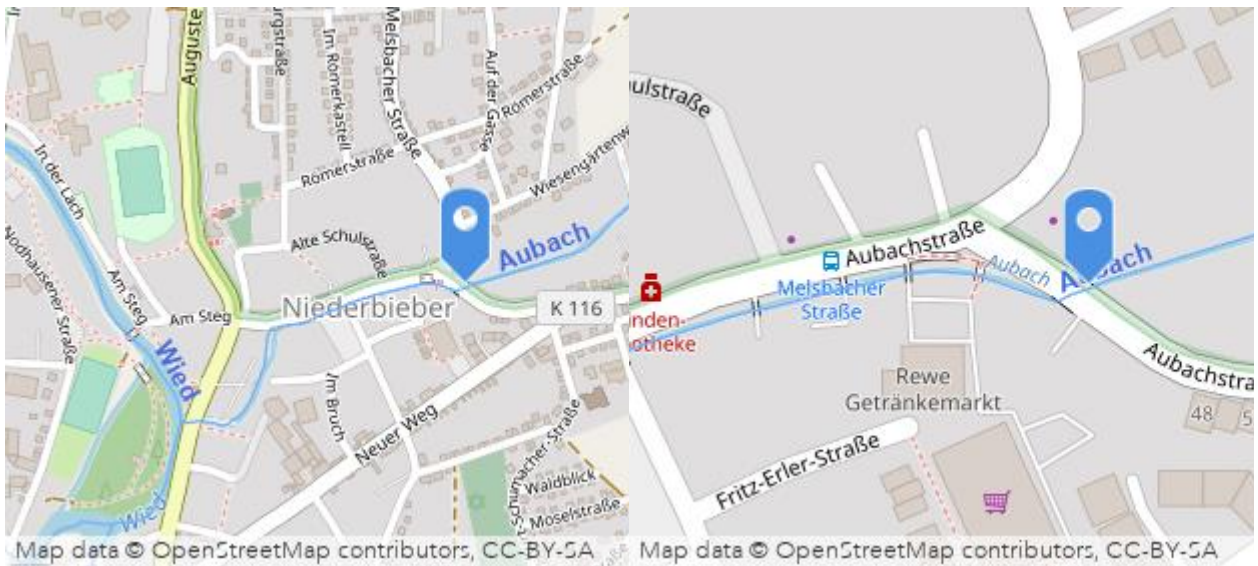
Lage

Vor der flachen Brücke, unter welcher der Aubach unter der Aubachstraße durchführt, besteht ein Wasserzulauf (Entlastung eines RRB), welcher quer zur Strömung erfolgt.

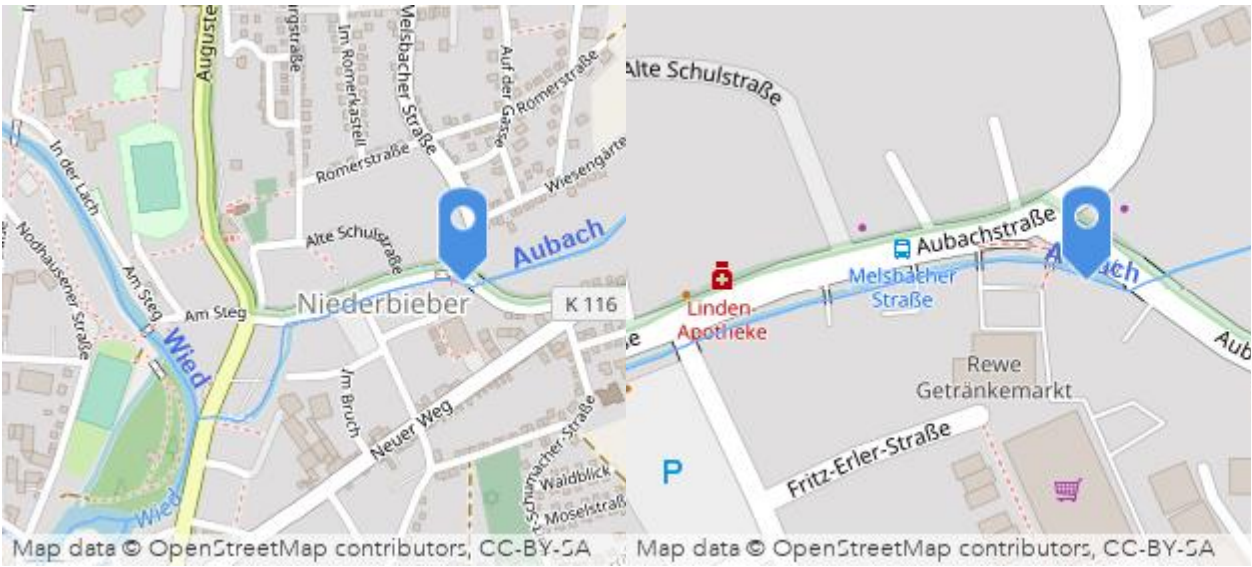
Lage

Baum verengt Gewässerquerschnitt.

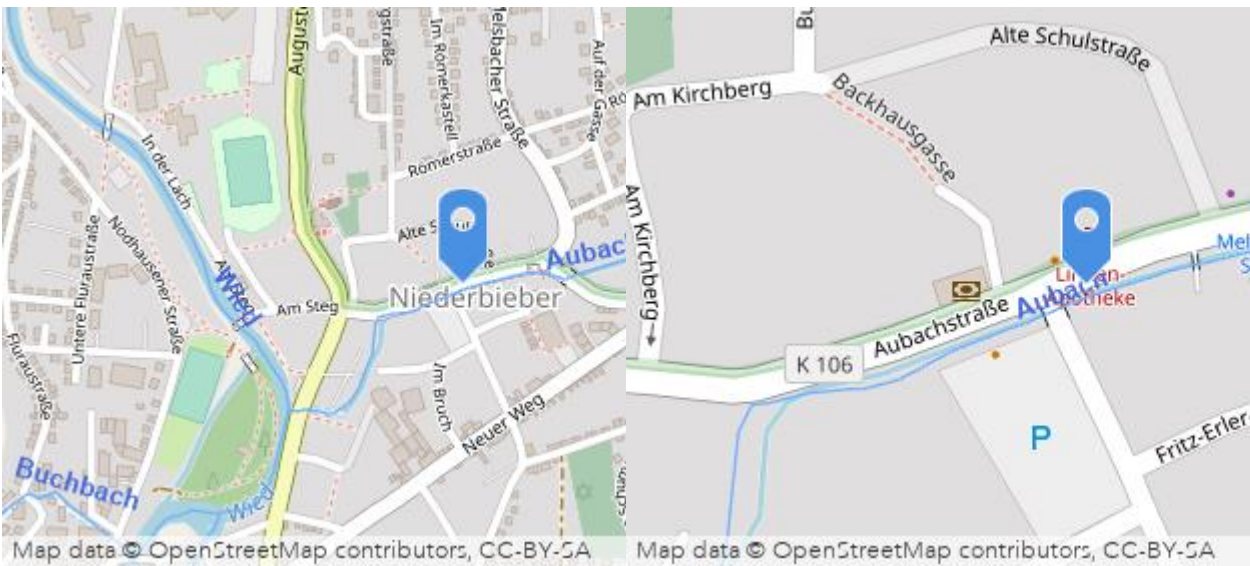
Lage

Entlang des Aubachs (zwischen der Brücke der Aubachstraße und der alten Wehranlage Biens Mühle) befinden sich einige auffällige Stellen: flache Brücken, Treibgutansammlungen sowie tiefgezogene Fenster an Gebäuden direkt am Gewässer, die überprüft werden sollten.

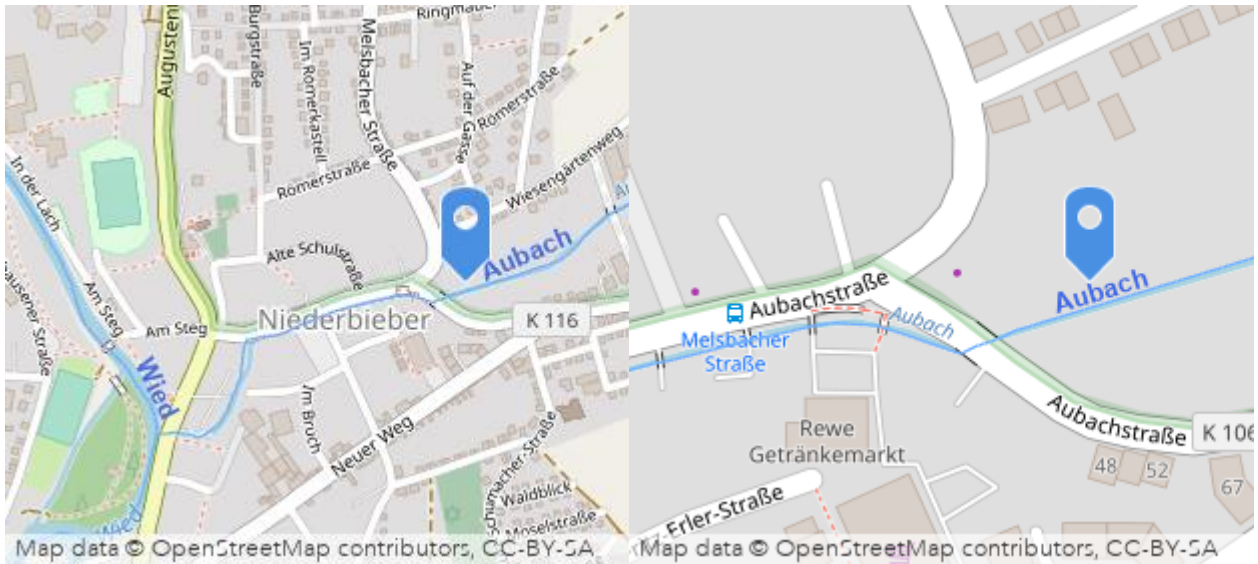
Lage

Totholzsperrung wurde errichtet, Stämme mit ca 40cm Abstand. 100-200m vor Brücke. Bis Brücke sollte auch kontrolliert werden, ob sich Treibgut ansammelt. Sperrung sollte regelmäßig gereinigt/kontrolliert werden.

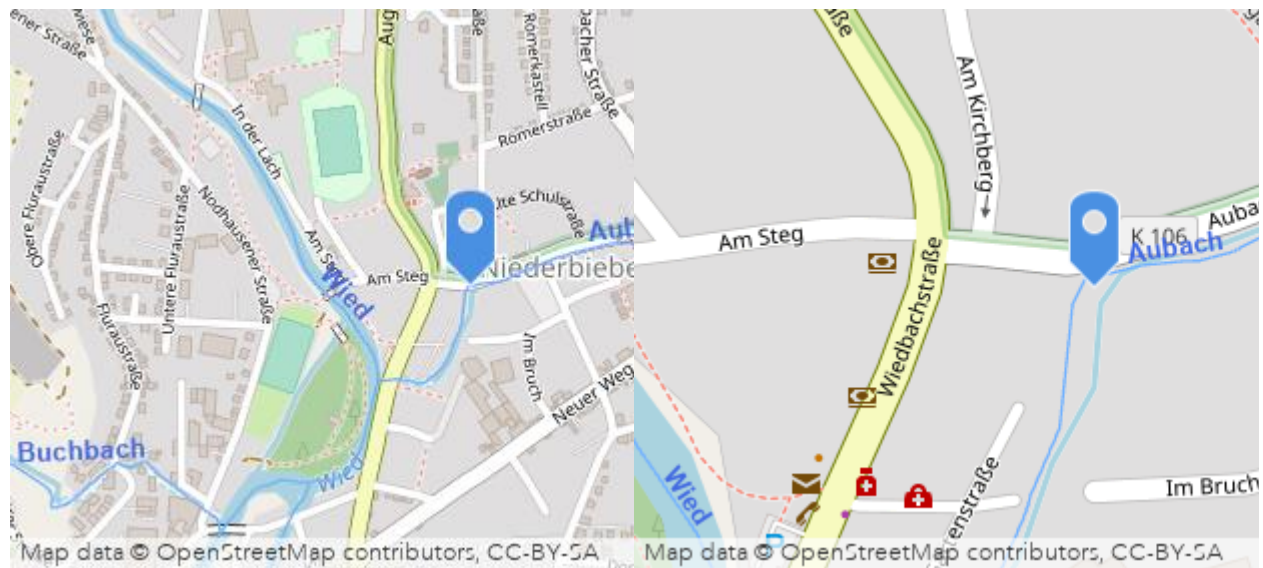
Lage

Wehranlage Biens Mühle wurde 2018 zurückgebaut. Der Aubach macht an dieser Stelle eine 90 Grad Kurve. Durch die Verlegung von Wasserbausteinen ist die Gefahr einer Auskolkung minimiert.

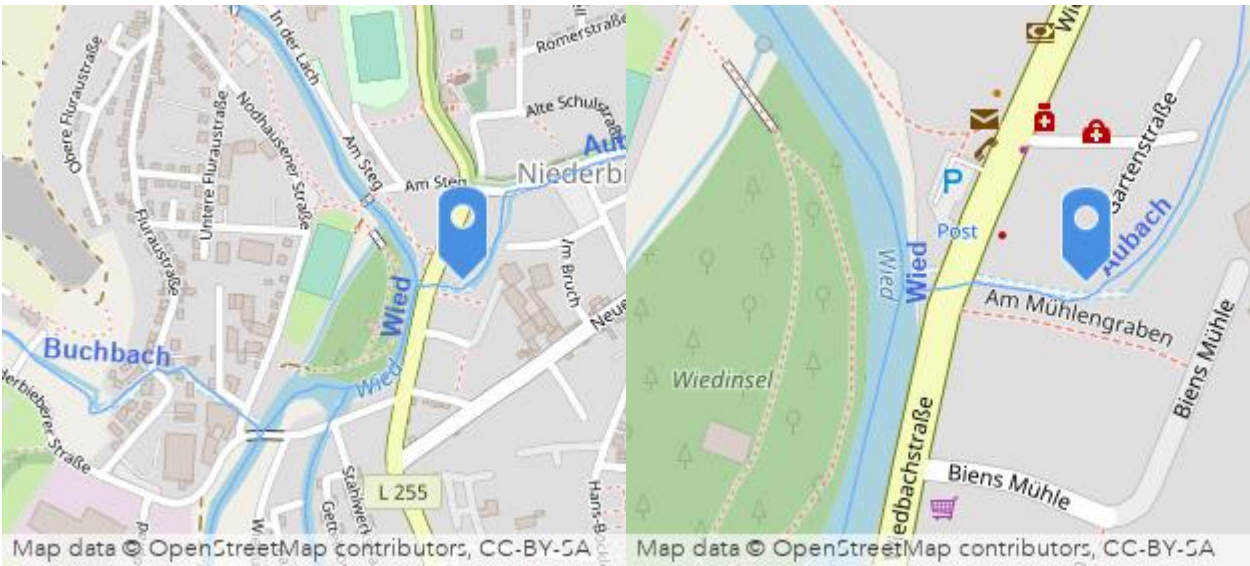
Lage

Vor der Mündung in die Wied befindet sich eine Verrohrung von etwa 50m Länge.

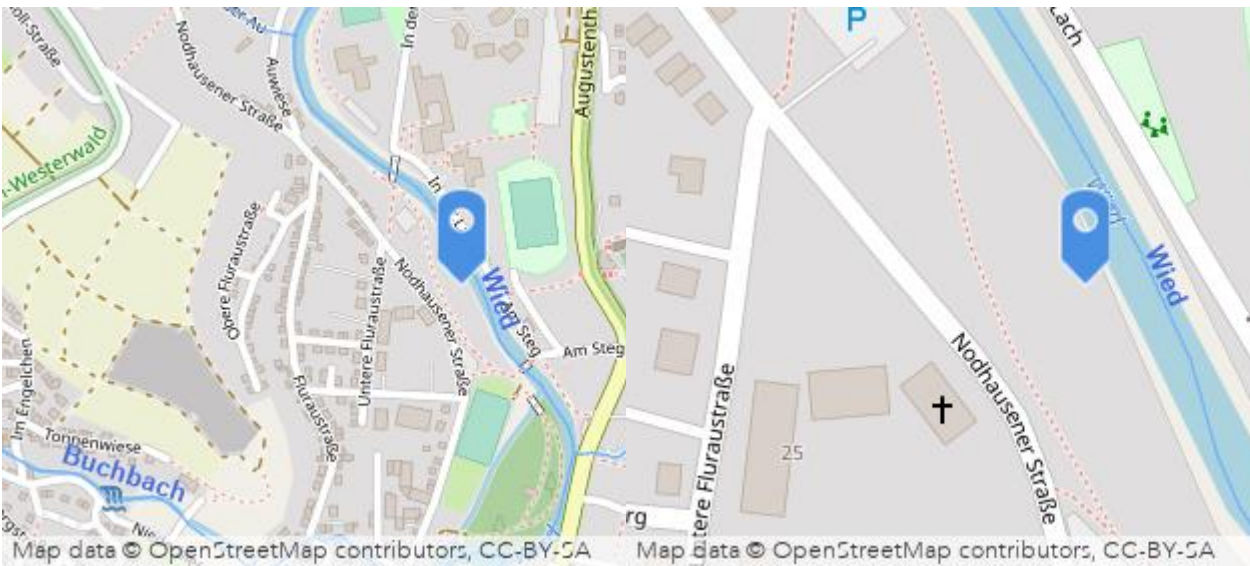
Lage

Flutgraben wurde im Februar 2021 ausgebaggert (200m³ Sediment), geböscht, maßgeblich für HW Entlastung

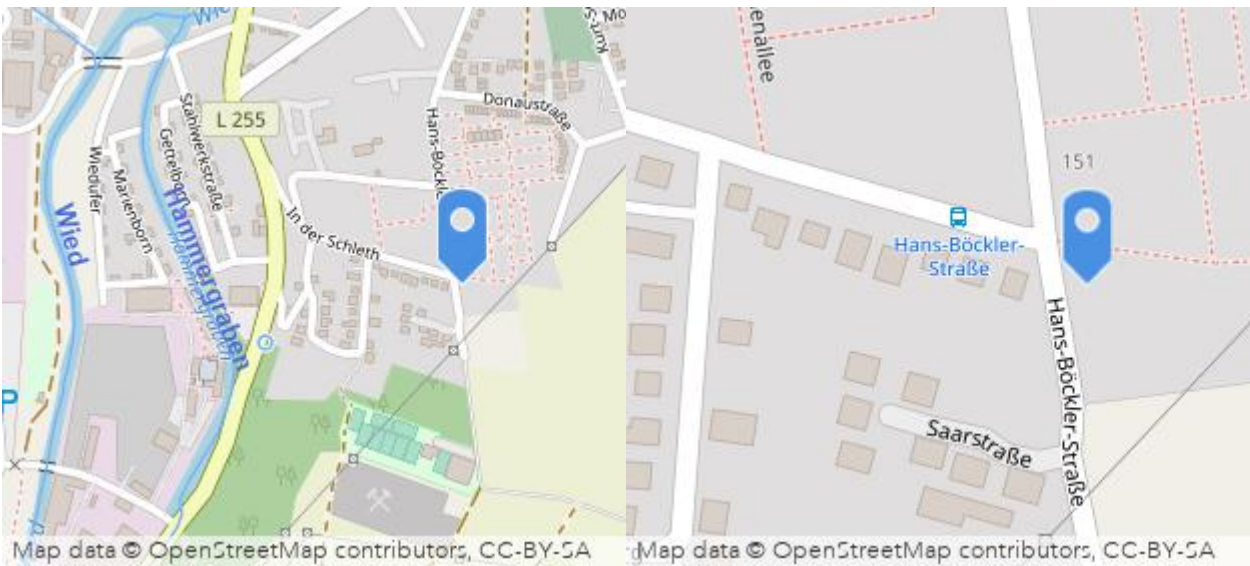
Lage

Eine Abflusskonzentration und eine Tieflage befinden sich laut SRGK in diesem Bereich. Nach Angaben der Stadt ist dieser Bereich nicht als Gefahrenstelle bekannt. Das Wasser kann rechts und links vom Feldweg auf die Wiesen abfließen.

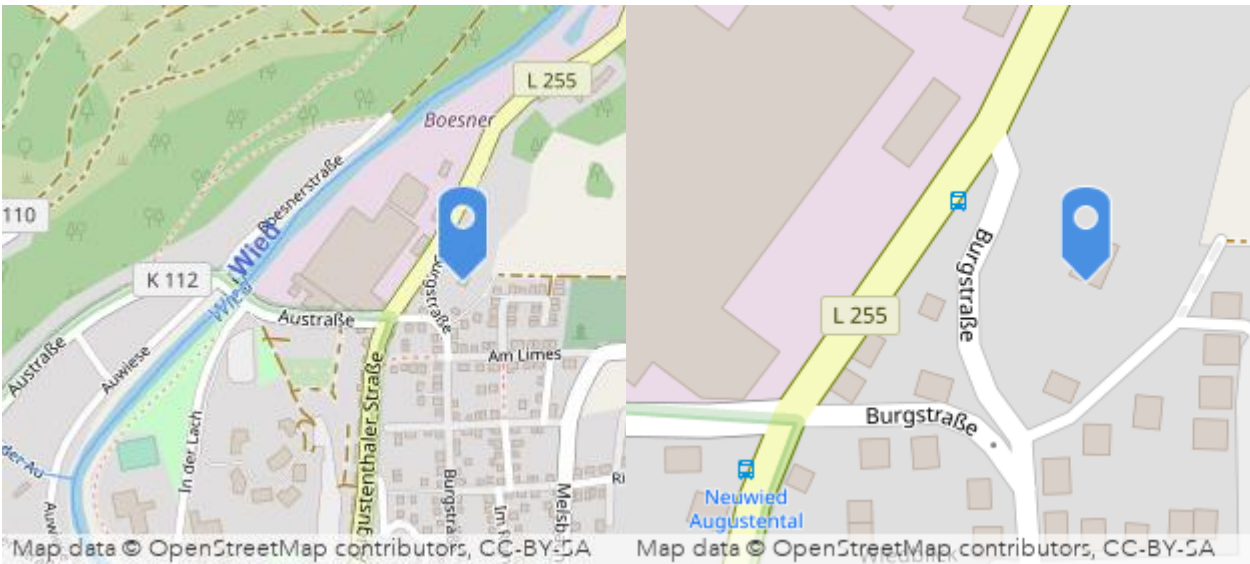
Lage

Im Bereich oberhalb der Burgstraße befinden sich einige Abflusskonzentrationen laut SRGK. Bisher sind nach Angaben der Stadt keine Probleme in diesem Bereich bekannt. Der Bereich der Wiesen hat kein sehr großes Gefälle.
